Geotekniskt Utlåtande
**ALVESTA 1:9 OCH 3:270, HÖKÅSEN,
VÄSTERÅS**

316007, Geotekniskt utlåtande för Alvesta 1:9 och 3:270, Hökåsen, Västerås

Titel på rapport: Geotekniskt utlåtande

Datum: 2021-07-08

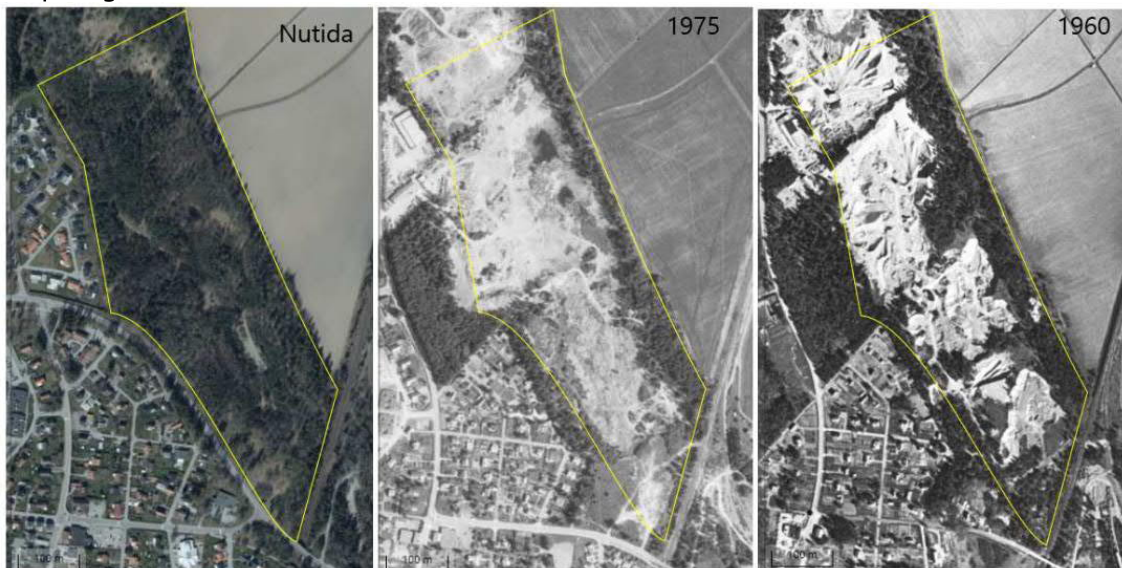
Historiska flygfoton över utredningsområdet visar de grustäcker som funnits inom utredningsområdet. Täckerna har delvis återfyllts med fyllnadsmassor av okänt ursprung.

Figur 2. Historiska flygfoton över utredningsområdet (Lantmäteriet), källa: Provtagningsplan, AB Terraformer, 2021-05-12.

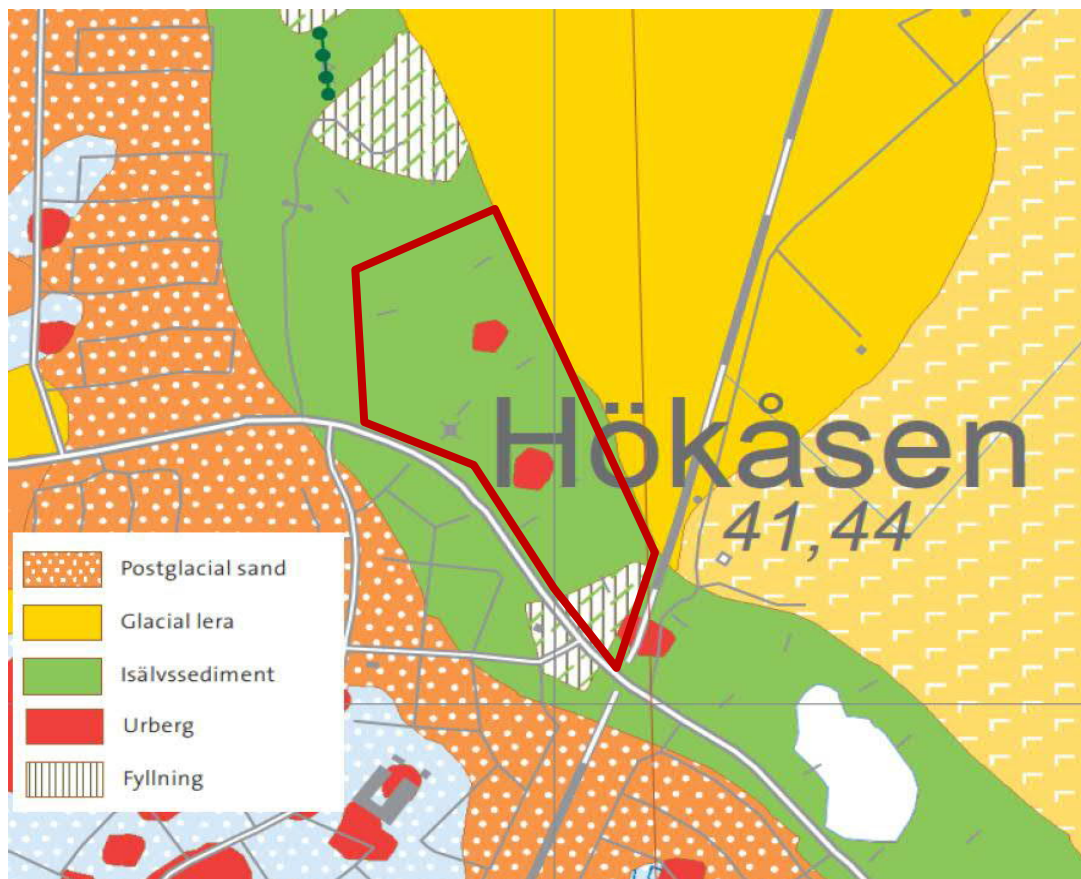
Jordartskartan (SGU) över utredningsområdet indikerar isälvssediment (grönt) inom större delen av utredningsområdet. Inom avgränsade områden förekommer fyllnadsmassor (vitt med svarta streck), samt berg i dagen (rött). Norr om utredningsområdet förekommer åkermark med glacial lera (gult), se Figur 3.

Fyllnadsmassornas utbredning bedöms efter utförd fältstudie som större än vad som indikerats på jordartskartan. Fyllnadsmassornas ursprung och packningsgrad är okänt.

Isälvsavlagringarna (grönt i Figur 3) inom utredningsområdet består sannolikt av sand, rundat grus och rundade stenar. I samband med grustäktsverksamheten har troligtvis det grovkornigare materialet transporterats bort och sand och finare material i rullstensåsens ytterkanter lämnats kvar. I de centrala delarna har grustäktsverksamheten utförts ned till berggrunden (rött i Figur 3).

Figur 3. Jordartskartan över utredningsområdet, ungefärligt markerat med röd linje. För fullständig förteckning hänvisas till sgu.se.

Där bergets överyta ligger ytligt inom områdets lågpunkter (se röda områden i Figur 3) samlas dagvatten naturligt och en mindre vattenansamling förekommer. Lågpunkterna är troligtvis inte dränerade då bergets överyta omöjliggör infiltration vilket ska beaktas för framtida dagvattenhantering.

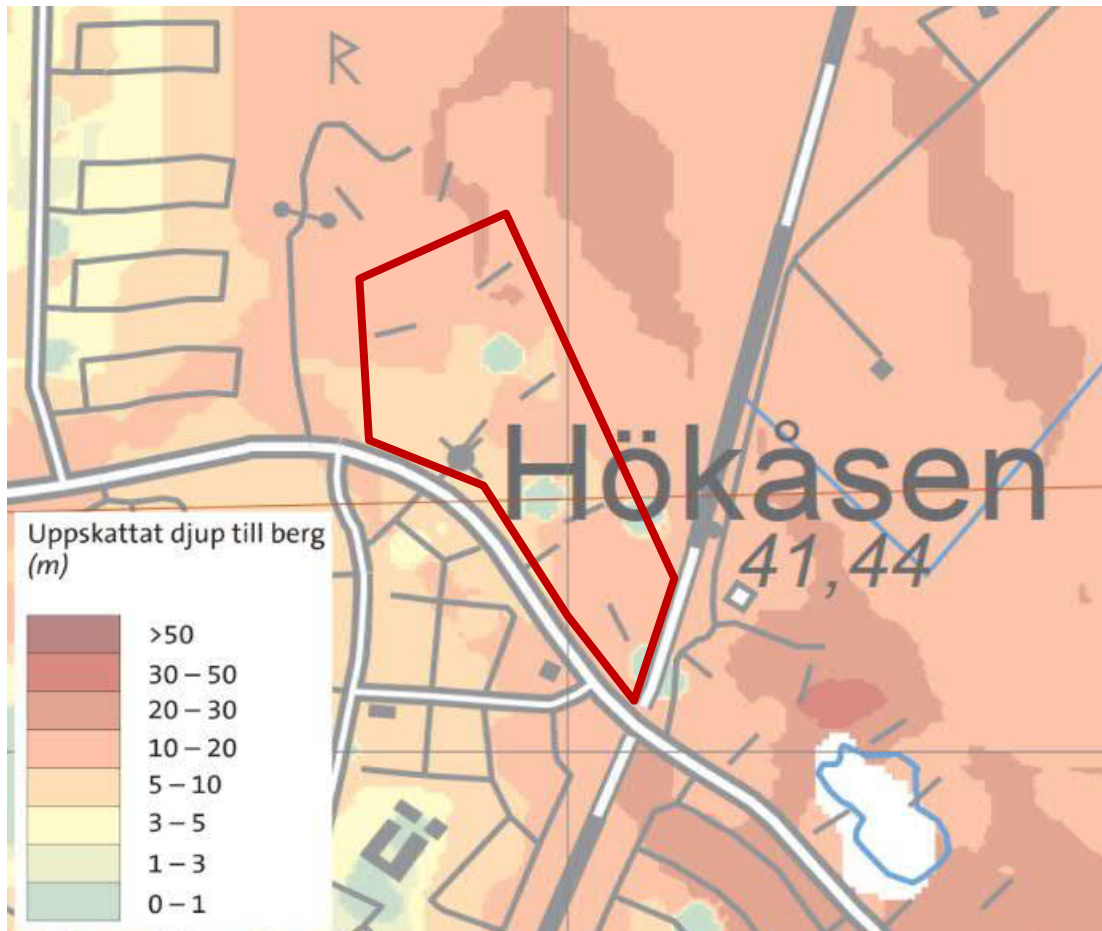
Tidigare grustäktsverksamhet påverkar de befintliga jorddjupen inom utredningsområdet. Enligt jorddjupskartan (SGU) varierar jorddjupen mellan 0 – 20 m inom utredningsområdet, enligt Figur 4 nedan.

Bergöverytan inom området har inte undersökts, men ligger enligt jorddjupskartan ytligt inom områdets centrala delar där störst utskiftning skett vid grustäktsverksamheten.

Figur 4 Jorddjupskartan över utredningsområdet, ungefärligt markerat med rött. För fullständig förteckning hänvisas till sgu.se.

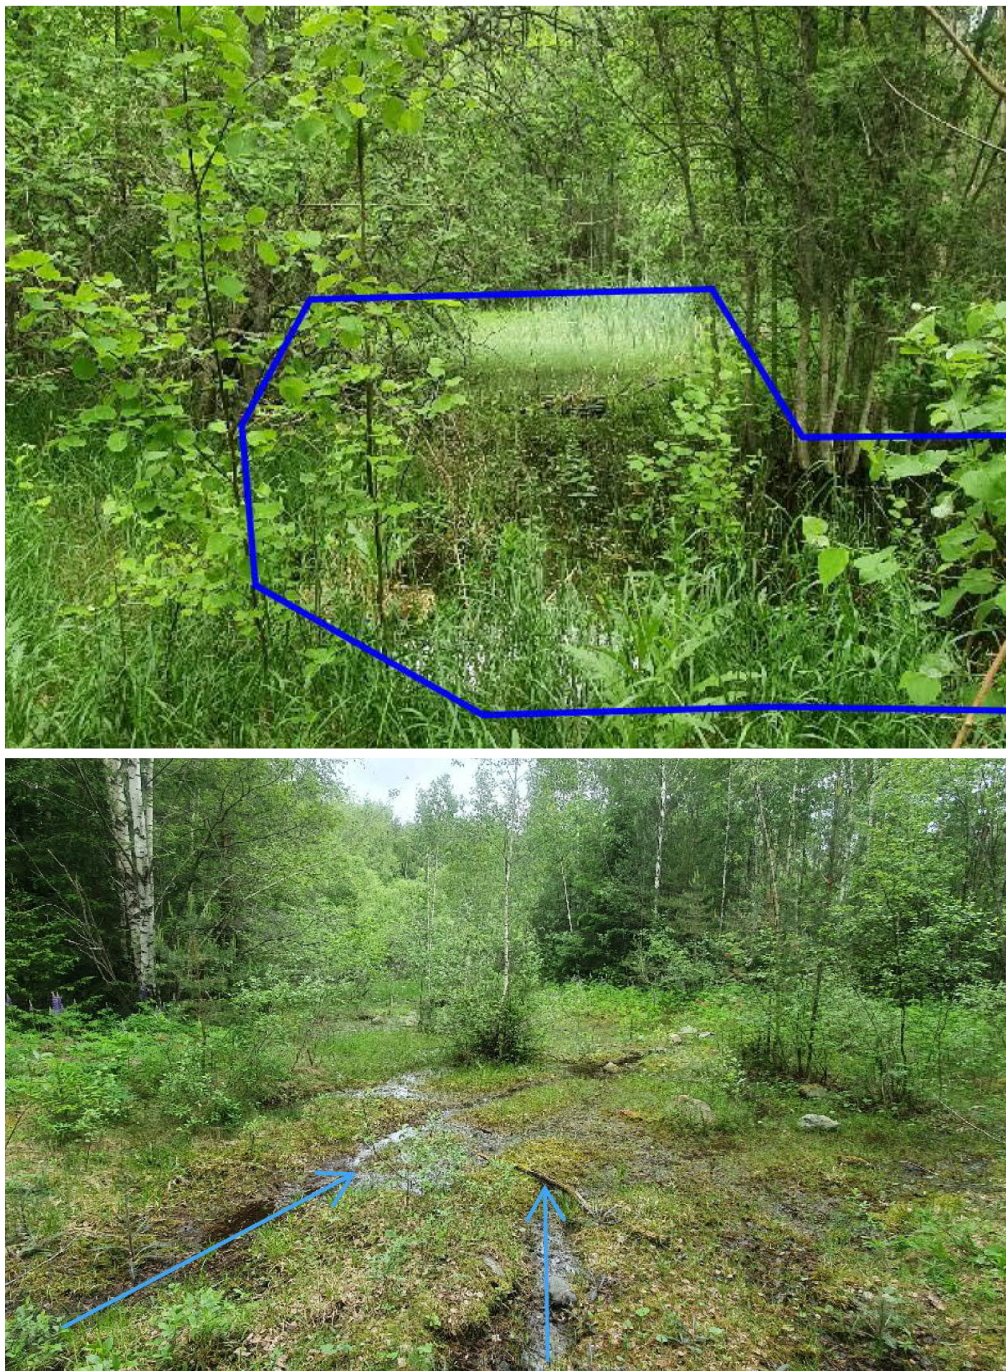
Undersökningsområde för planerad villabyggnation är till stor del beläget inom områdets lågpunkt, tidigare schaktbottennivå för grustäkten. I områdets lågpunkt har en mindre vattenansamling påträffats som antas vara belägen på berggrunden. Vattenansamlingen har naturvärden (groddjur) som ska bevaras vid byggnation, se Figur 6.

Det ska beaktas att stor del av utredningsområdet är beläget i en lågpunkt utan tydlig avrinning vilket kan leda till översvämningar vid kraftiga skyfall. Det rekommenderas att ytterligare utredningar utförs med hänsyn till detta.

Figur 6. Bild på vattenansamling (ovan) och tydlig tillrinning av dagvatten från öster (nedan).

I dagsläget går avrinning av dagvatten mot områdets lågpunkt vilket ska beaktas vid anläggning och byggnation för eventuell bortledning av dagvatten under byggtiden.
