Del av Litslunda 1:4 – Skästa Hage Etapp 4 Ny bebyggelse

MUR - Markteknisk undersökningsrapport Geoteknik Översiktlig utredning

Västerås 2019-11-14

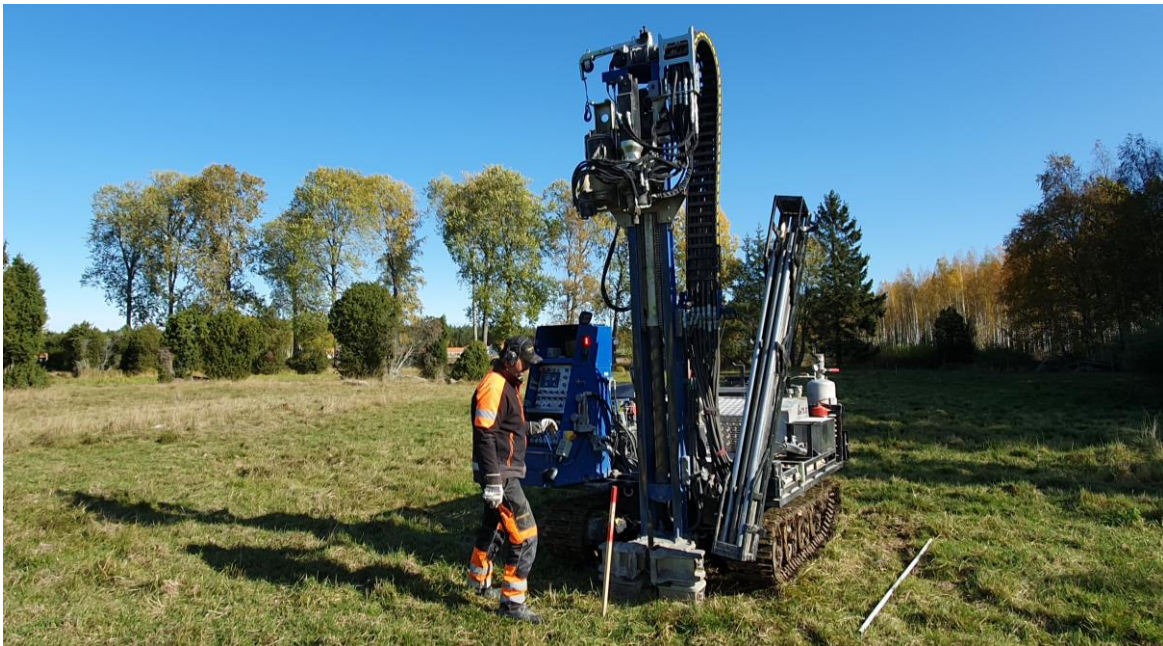
Foto visar sondering i punkt 23, foto M.Gren 2019-10-01

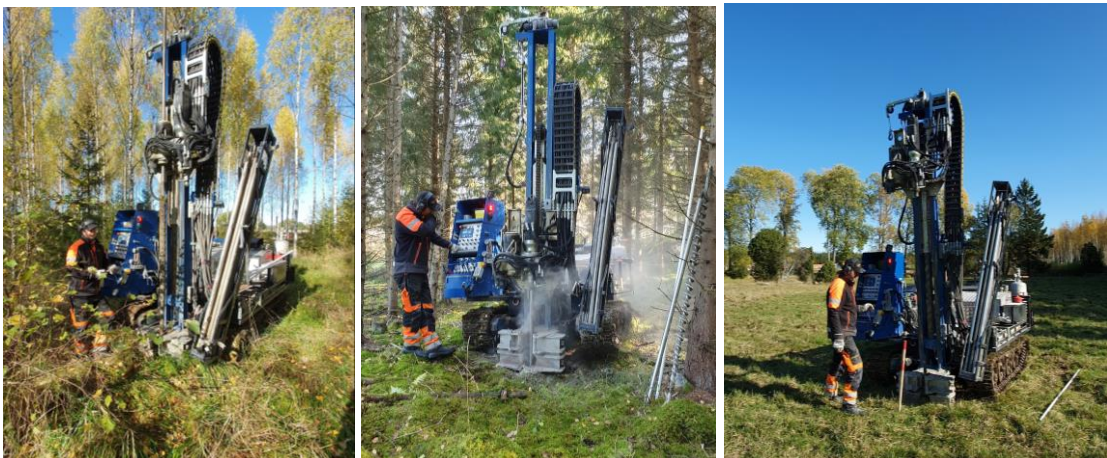
I den östra delen av området förekommer det idag planterad skog på före detta åkermark. Här är marken i huvudsak plan. I den sydvästra delen av området reser marken sig i en moränformation som har en mycket stor andel block i markytan samt är skogsklädd. I den nordvästra delen av området är marken åter i huvudsak plan och utgörs av betesmark samt att det förekommer enstaka träd inom denna del av området samt enbuskar och viss slyvegetation lokalt i den mest sydvästra delen.

Bild 1.2.1 – 1.2.3: Bilderna visar de tre olika karaktärsdragen som förekommer i områdets topografi och ytbeskaffenhet.

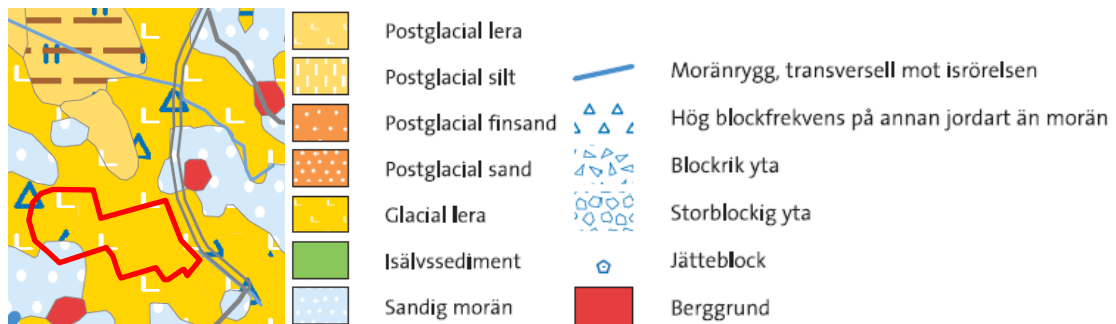
Bild 3.1: Bilden utgör ett utdrag ur SGU's jordartskarta och visar att huvuddelen av området förväntas ha en jordlagerföljd bestående av glacial lera. Lokalt förekommer sannolikt sandig morän i den västra delen av området.

Enligt SGU's jordartskarta förekommer det glacial lera inom huvuddelen av området med moränförekomst lokalt i den västra delen av området. Platsbesök visar emellertid att moränförekomst är riklig i en relativt stor del av den västra eller sydvästra delen av området.

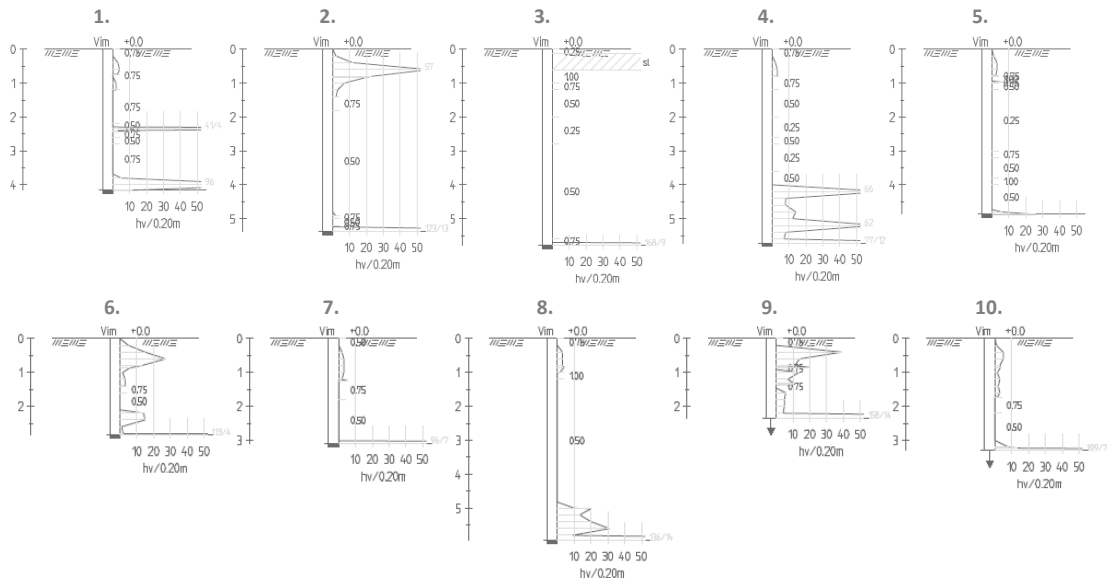
Jordlagerföljd - Östra delen av området, borrpunkt 1 - 10

Jordlagerföljden består överst av mullhaltig åkerjord intill ca 0,2 – 0,3 m djup varpå lera följer intill ca 2,0 – 6,0 m djup. De mindre djupen återfinns i den västra och norra delen av området och ökar mot öster och söder. Leran är överst torrskorpefast intill ca 0,7 – 1,2 m djup och där under mycket till extremt lös.

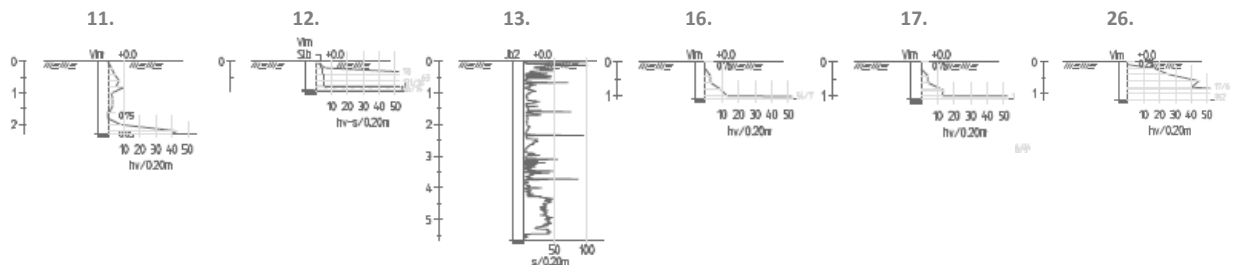
Jordlagerföljd – Sydvästra delen av området, borrpunkt 11 – 17 och 26

Jordlagerföljden består överst av mullhaltig vegetationsjord intill ca 0,2 – 0,3 m djup varpå lera följer intill ca 0,2 – 1,3 m djup. Här nedan följer sandig morän med en stor andel block i såväl ytskiktet som mot djupet. Jordbergsondering har utförts i borrpunkt 13 och där påträffades berget på ca 4,5 m djup nedan markytan.

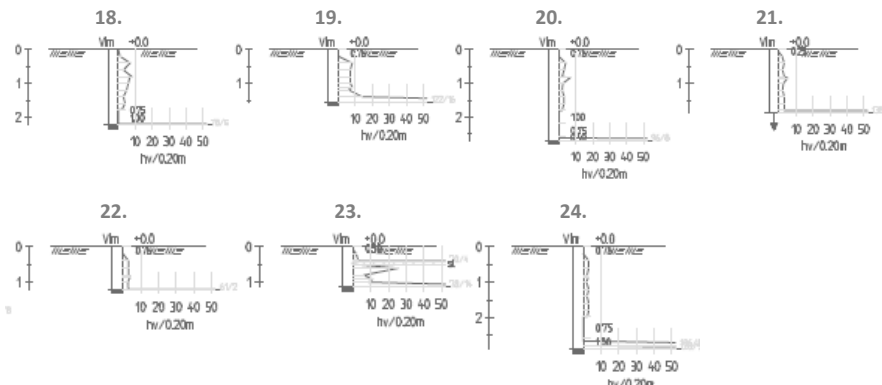
Jordlagerföljd – Nordvästra delen av området, borrpunkt 18 - 24

Jordlagerföljden består överst av mullhaltig vegetationsjord intill ca 0,2 – 0,3 m djup varpå lera följer intill ca 1,0 – 2,0 m djup. Här nedan följer sandig morän. Påträffad lera är torrskorpefast intill ca 1,5 m djup och där nedan mycket lös.

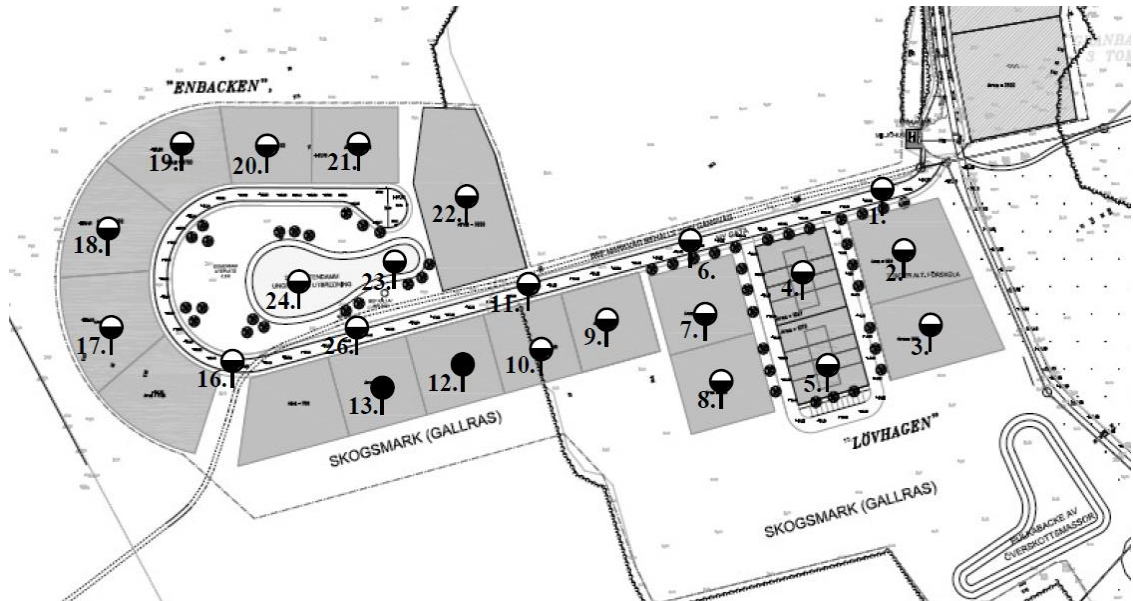
Bild 9.1: Bilden är en skiss som visar borrhäckarnas principiella placering. Bakgrund till skissen utgör utdrag ur Situationsplan M-10.4-01 upprättad av Mälark AB med status "Skisshandling 2019-05-25".
