Del av Litslunda 1:4 – Skästa Hage Etapp 4 Ny bebyggelse

MUR - Markteknisk undersökningsrapport Geoteknik Översiktlig utredning

Västerås 2019-11-14

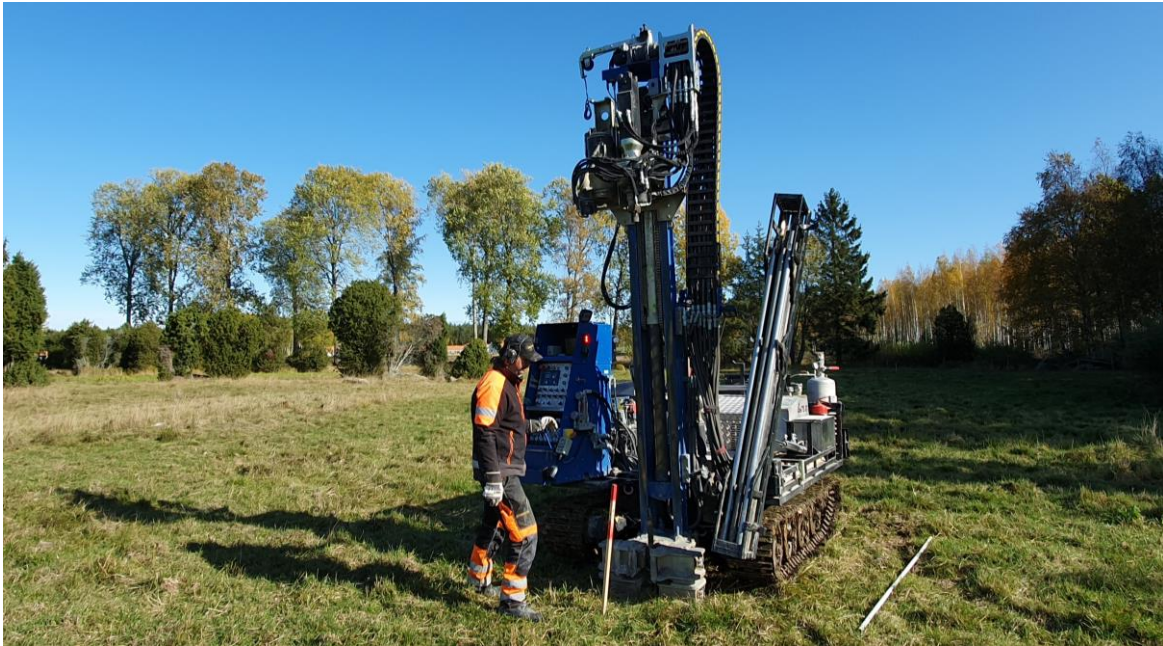
Foto visar sondering i punkt 23, foto M.Gren 2019-10-01

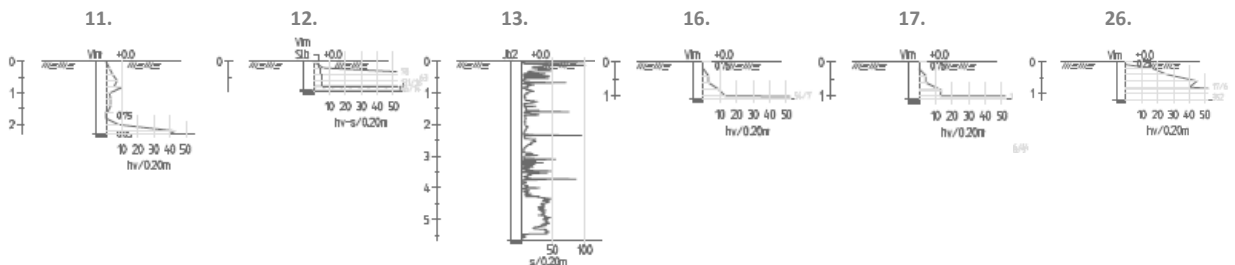
Jordlagerföljd – Sydvästra delen av området, borrhunkt 11 – 17 och 26

Jordlagerföljden består överst av mullhaltig vegetationsjord intill ca 0,2 – 0,3 m djup varpå lera följer intill ca 0,2 – 1,3 m djup. Här nedan följer sandig morän med en stor andel block i såväl ytskiktet som mot djupet. Jordbergsondering har utförts i borrhunkt 13 och där påträffades berget på ca 4,5 m djup nedan markytan.
