Alvesta 1:9 mfl - hydrogeologisk utredning

UPPDRAGSNUMMER 30031800

**HYDROGEOLOGISK UTREDNING, INKL. RISKBEDÖMNING OCH EXEMPEL PÅ ÅTGÄRDER, INFÖR
DETALJPLAN FÖR ALVESTA 1:9 M.FL., HÖKÅSEN**

**SWECO SVERIGE AB
ÖREBRO VATTEN OCH MILJÖ**

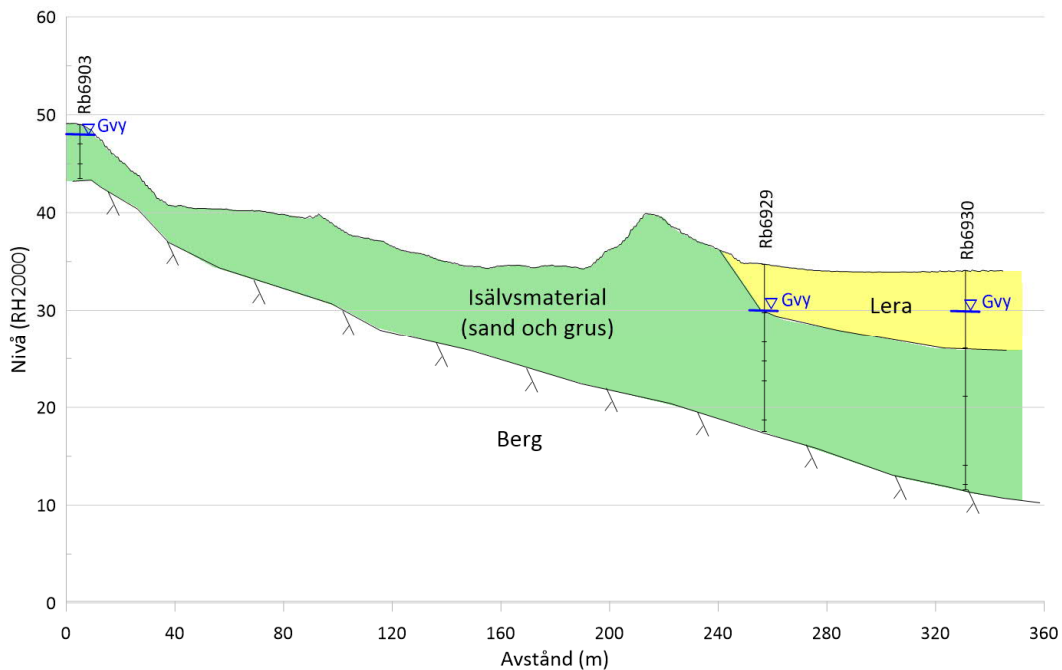
Figur 3. Sektion från väster (till vänster) till öster (till höger) genom planområdet i höjd med grundvattenrör Rb6903, Rb6929 och Rb6930, med illustration (förenklad) av jordlager och bergöveryta. Illustration av grundvattennivå (Gvy) i respektive grundvattenrör enligt Akva Terra, 1969 och AkvaTerra, 1972.

Borrprotokollen indikerar att bergövertytan lutar från väster mot öster inom undersökningsområdet, se *Figur 3*.
