RAPPORT DEL 1: FÖRUTSÄTTNINGAR

VÄSTERÅS STAD

Dagvattenutredning dp Bälby

UPPDRAGSNUMMER 30022175

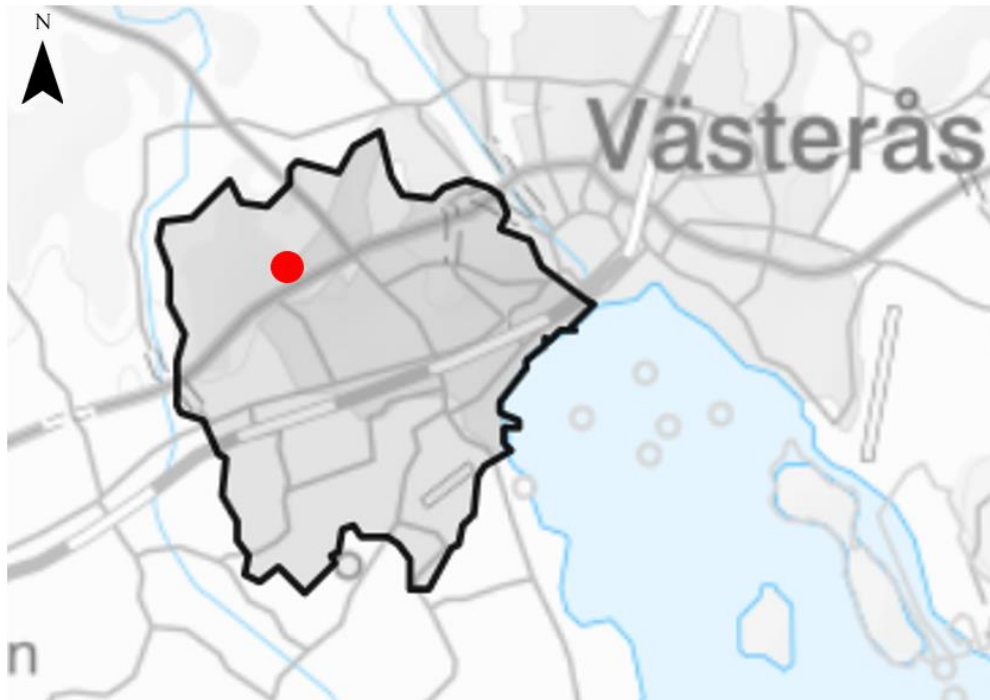
Figur 3. Aktuellt planområde (röd markering) och delavrinningsområdet (svart markering) till recipienten (SMHI, 2021).

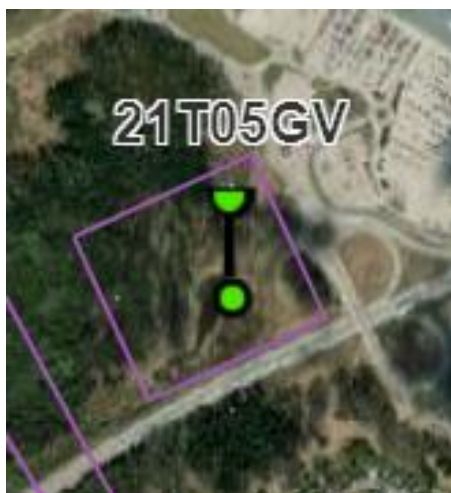
Figur 5. Provpunkt för installerat grundvattenrör. Den runda gröna markeringen visar lokaliseringen i området. (Uppgifter via Tyréns, 2021)

Inom planområdet har en ett grundvattenrör installerats i närhet till den sydvästra dammen, se placering i Figur 5. Nivån på grundvattnet har uppmätts vid ett tillfälle, 2020-02-26. Nivån uppmättes till 1,15 m under marknivån. Vilket indikerar att grundvattennivån i området är relativt hög, men då det inte finns några nivåer över tid att jämföra med kan grundvattnets nivå därför skilja sig markant från mättillfället då grundvattennivåer i de flesta områden har viss variation över exempelvis ett år. Kunskap om grundvattennivåerna inom området kan ha stor betydelse vid planering och utformning av området och den framtida dagvattenhanteringen.

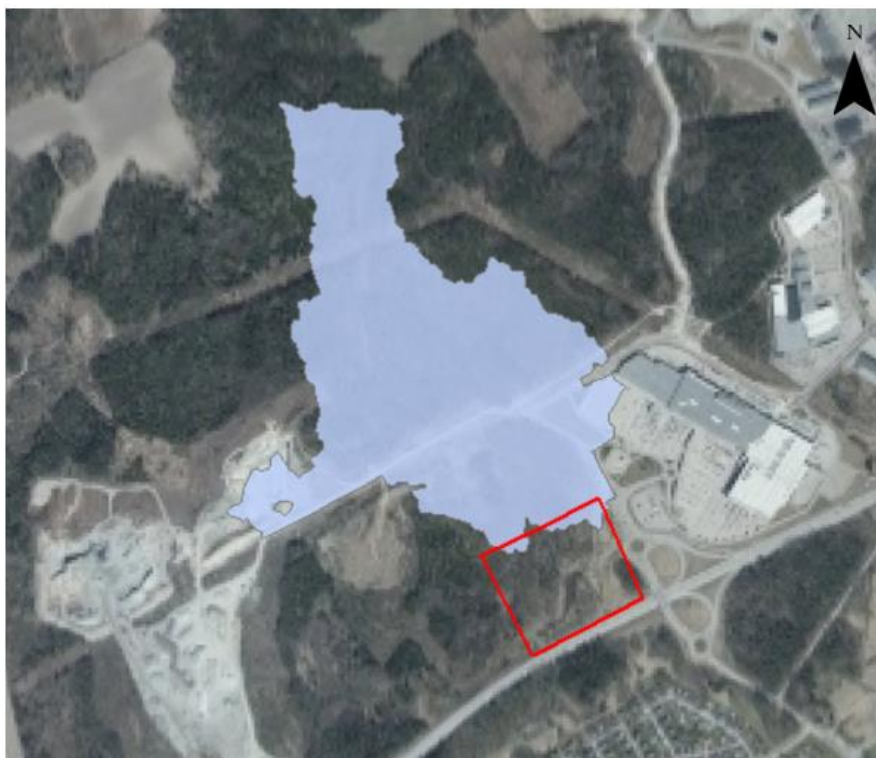
Figur 7. Avrinningsområdet (ca 50 ha) uppströms planområdet, som avvattnas via vattendraget genom planområdet. (Scalco, 2021).
