# Detaljplan Juliana 8, Västerås

## Dagvattenutredning

**Status** Granskningshandling

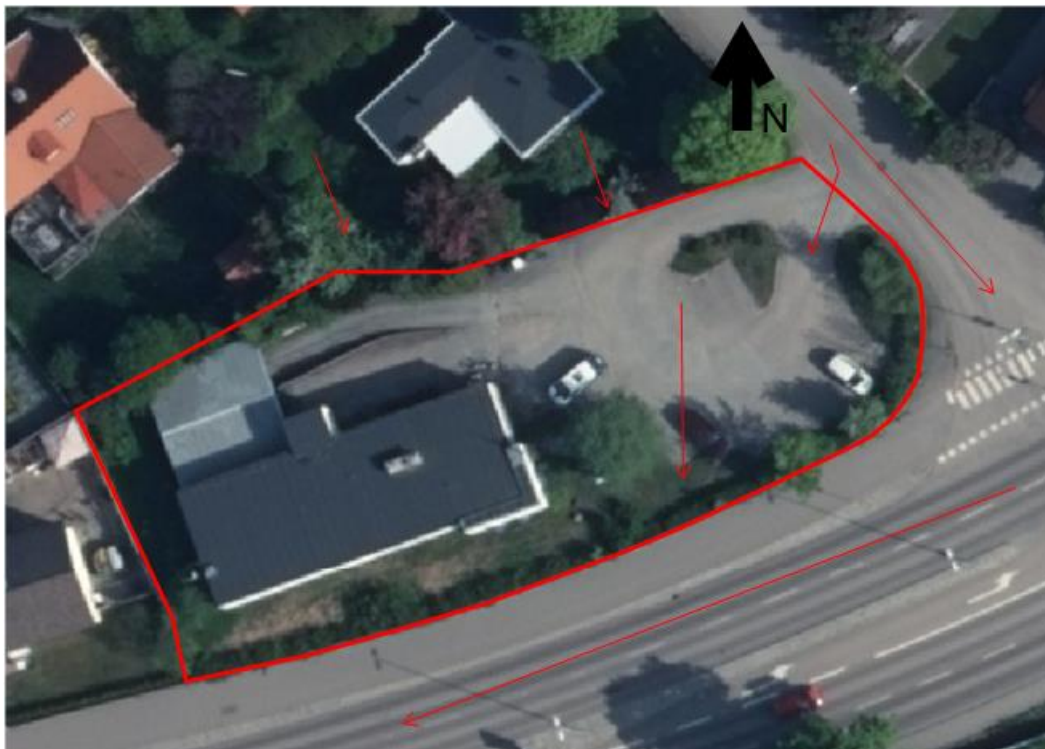
Kringliggande fastigheter består av friliggande en- och tvåfamiljshus. Fastigheterna direkt norr om planområdet har en lutning söderut in mot planområdet. Lutningsförhållandena inom planområdet har en fortsatt lutning söderut mot Köpingsvägen. Köpingsvägen har en lutning åt sydväst och Stadshagsvägen i öster har en lutning ner mot Köpingsvägen. Infarten från Stadshagsvägen lutar in mot fastigheten.

Figur 3.1 Befintlig markanvändning för planområdet med plangränsen och lutningspilar för marklutning ([www.minkarta.lantmateriet.se](http://www.minkarta.lantmateriet.se))

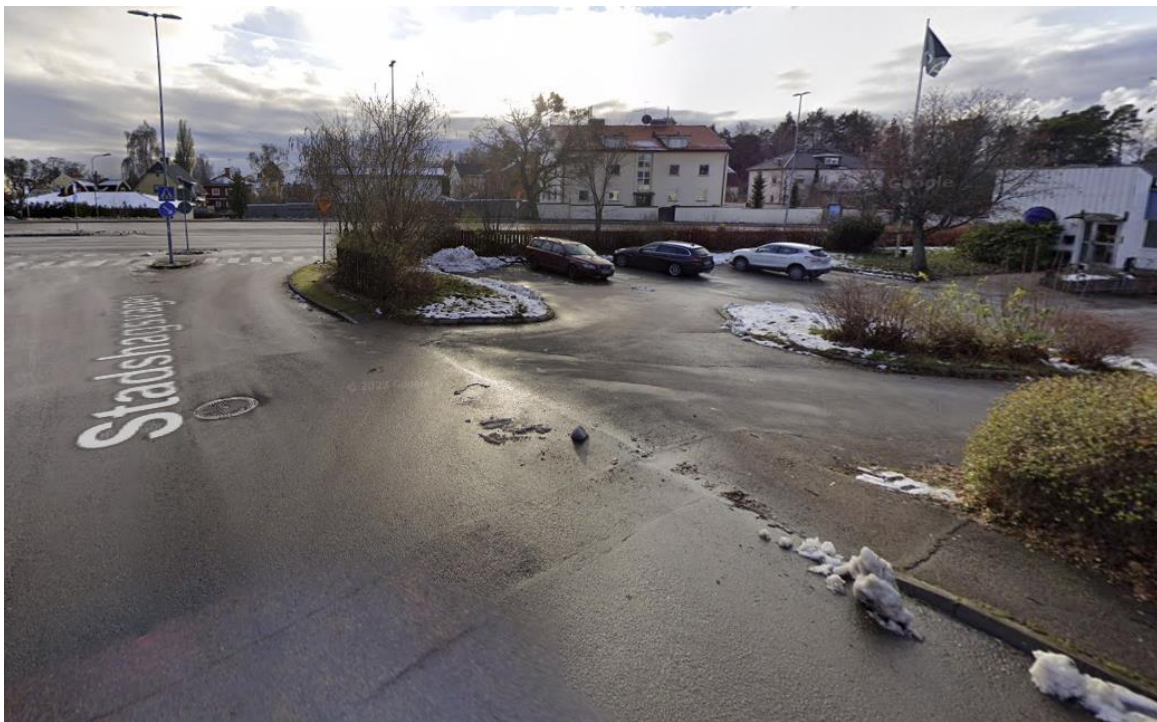
En del av dagvattnet som rinner längs Stadshagsvägen ner mot Köpingsvägen kan rinna in på fastigheten via fastighetens infart. Kantsten eller motveck som leder vattnet saknas, se nedanstående bild.

Figur 3.3 Bild som visar infarten från Stadshagsvägen (Google Maps)

I anslutning till planområdet föreslås det att Stadshagsvägen förses med en kantsten vid infarten till fastigheten för att förhindra vatten att rinna in mot fastigheten.

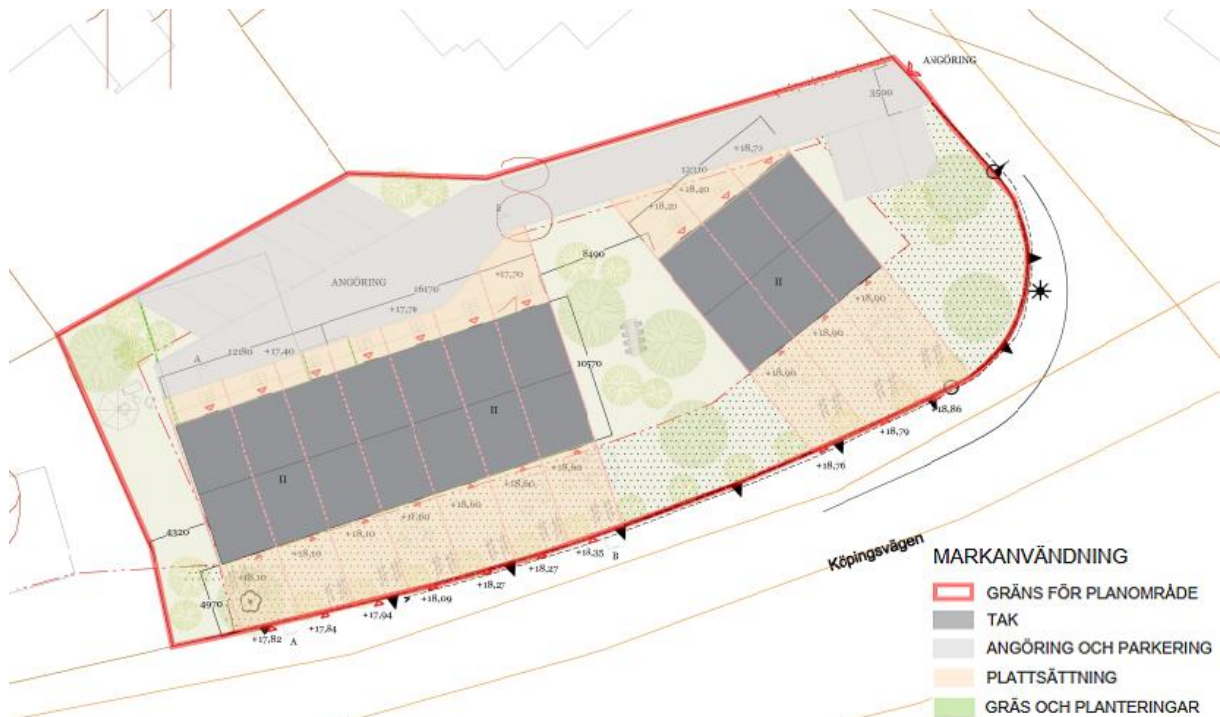
- Tak för nya radhus utformas som sadeltak
- Parkeringar och infart till fastigheten från Stadshagsvägen utförs med asfalt
- Uteplatser och entrétytor förses med platsättning
- Övriga ytor utförs som gräs och planteringsytor med stort inslag av trädplanteringar

Figur 4.2 Översiktlig indelning av framtida markanvändning inom planområdet Juliana 8 (Vardag Arkitekter)

Framtida markanvändning är indelad enligt det som redovisas i nedanstående tabell. Även avrinningskoefficient ( $\varphi$ ) och den reducerade arean ( $A_{red}$ ) för respektive markanvändning, finns redovisad i tabellen, där den reducerade arean är arean för markanvändningen multiplicerat med avrinningskoefficienten. Avrinningskoefficienter som använts för olika markanvändningar är enligt rekommendationer i Svenskt vattens publikation P110.
