Slottsträdgården 2

Kulturmiljöanalys

Slottsträdgården 2
Västerås kommun
Västmanlands län

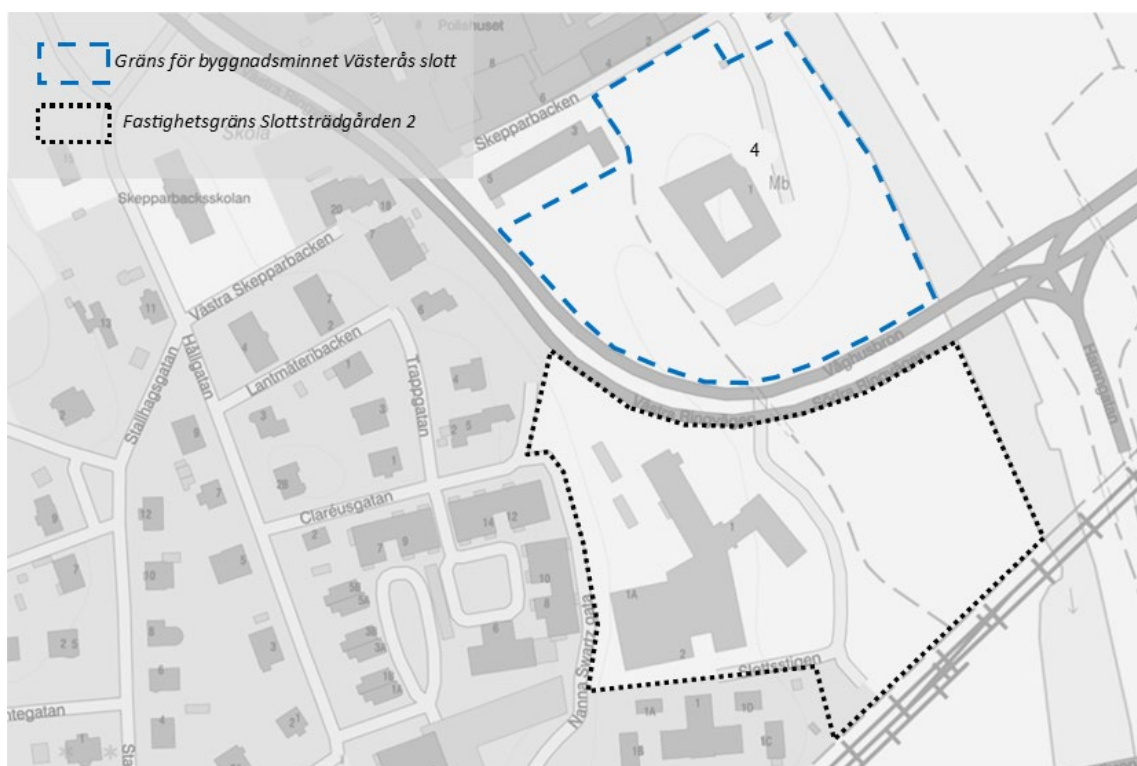
Figur 5 Gränsen för byggnadsminnet i blått. Illustration ur Vårdplan för slottsparken kring Västerås slott U 001. Statens fastighetsverk 2015.

De skyddsföreskrifter som idag finns för det statliga byggnadsminnet har sin södra gräns vid Västra ringleden i söder. Detta innebär att resterna av den historiska parken som ligger inom fastigheten Slottsträdgården 2 ligger utanför det egentliga skyddsområdet för slottsparken. Statens Fastighetsverk anser att de bör verka för kunskapsspridning om områdets ursprung så att kulturhistoriskt felaktiga åtgärder inte utförs.

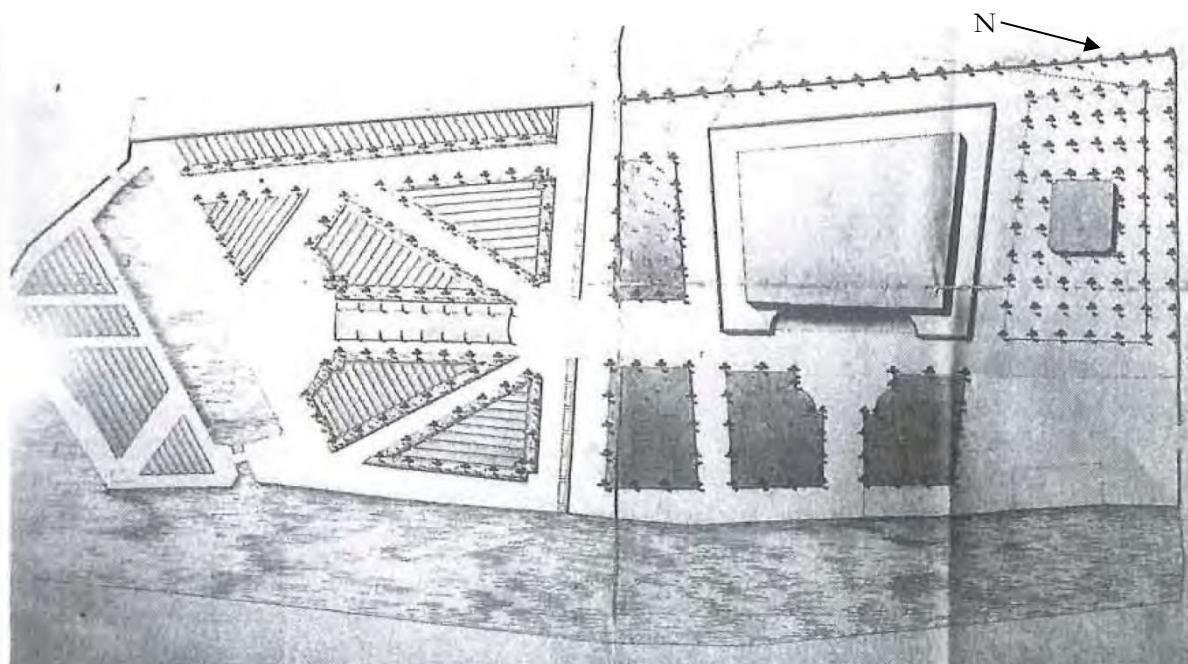
Figur 7 Carl Hårlemans ritning från 1738 till den nya Slottsträdgården söder om slottet.

På en karta som visar slottsområdet 1750 har vattnet mellan den gamla vattenlinjen och holmen omformats till den ruddamm som fortfarande finns kvar. Trädgården har däremot inte fått den gestaltning som syns på Hårlemans ritning. På en karta som enligt Västerås stad är upprättad 1751 finns trädgården med sin gäsfot däremot inritad. Enligt SFV:s vårdprogram är dock den äldsta karta som visar Hårlemans plan förverkligad från 1784. Att kartan från 1751 visar trädgårdsanläggningen med sin gäsfot skulle kunna betyda att lantmätaren ritat in en planerad, men ännu inte helt slutförd anläggning. Vi vet alltså inte exakt när trädgården stod färdig. Däremot vet vi att den i stora drag anlades efter Carl Hårlemans ritning.

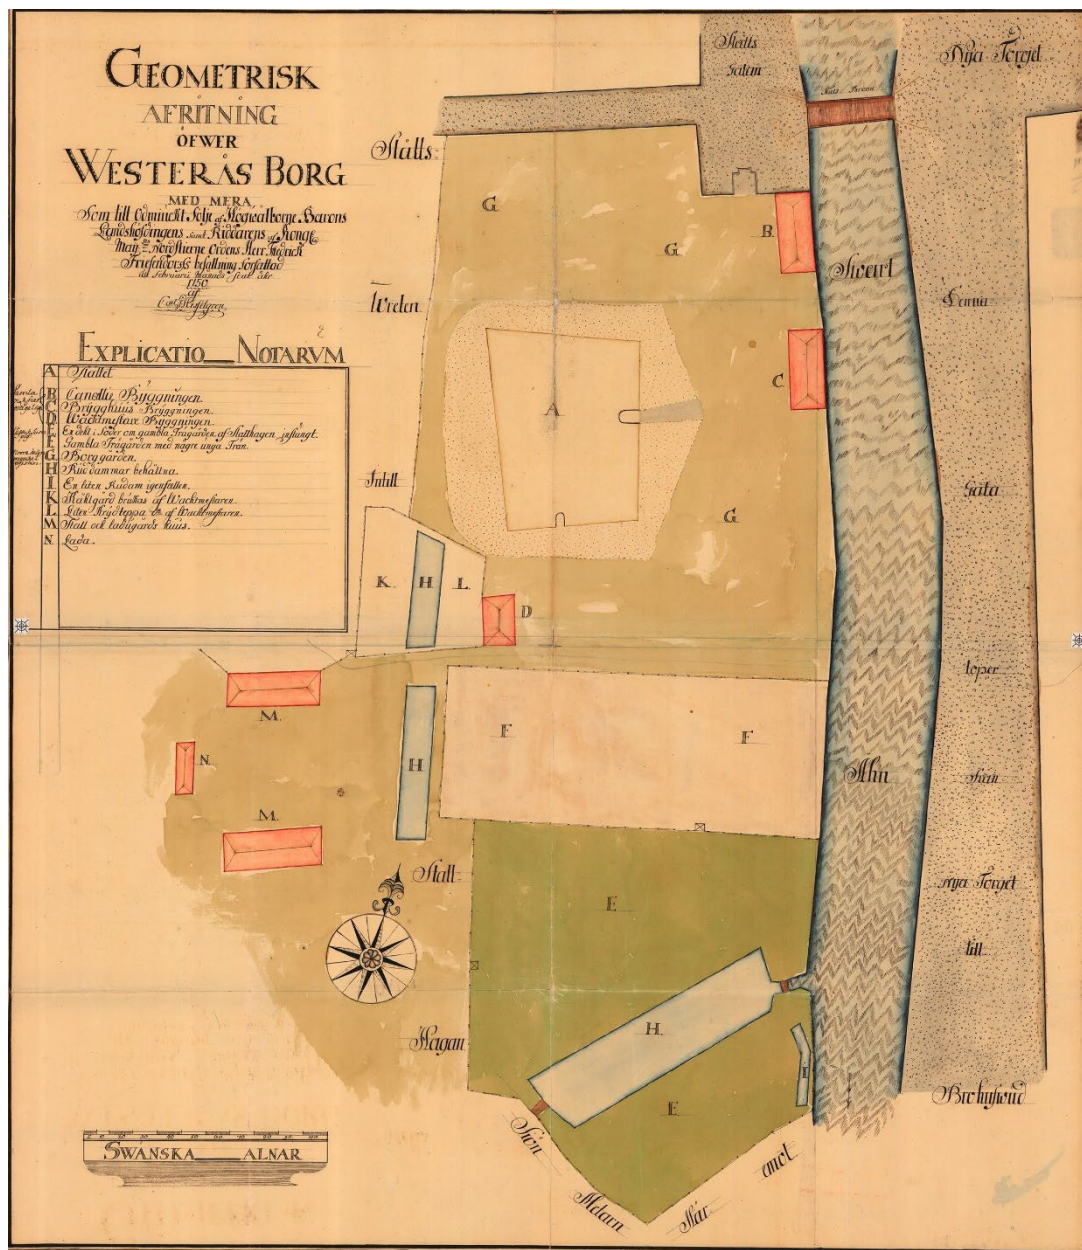
Figur 8 Karta från 1750 över slottområdet. E. En dehl söder om gamla Trädgården af Stallhagen instängt. F. ”Gambla Trädgården med nägre unga Trän” H. ”Ruddammar, behällne” I. En liten ruddamm, igenfallen M. Stall och ladugårds hus

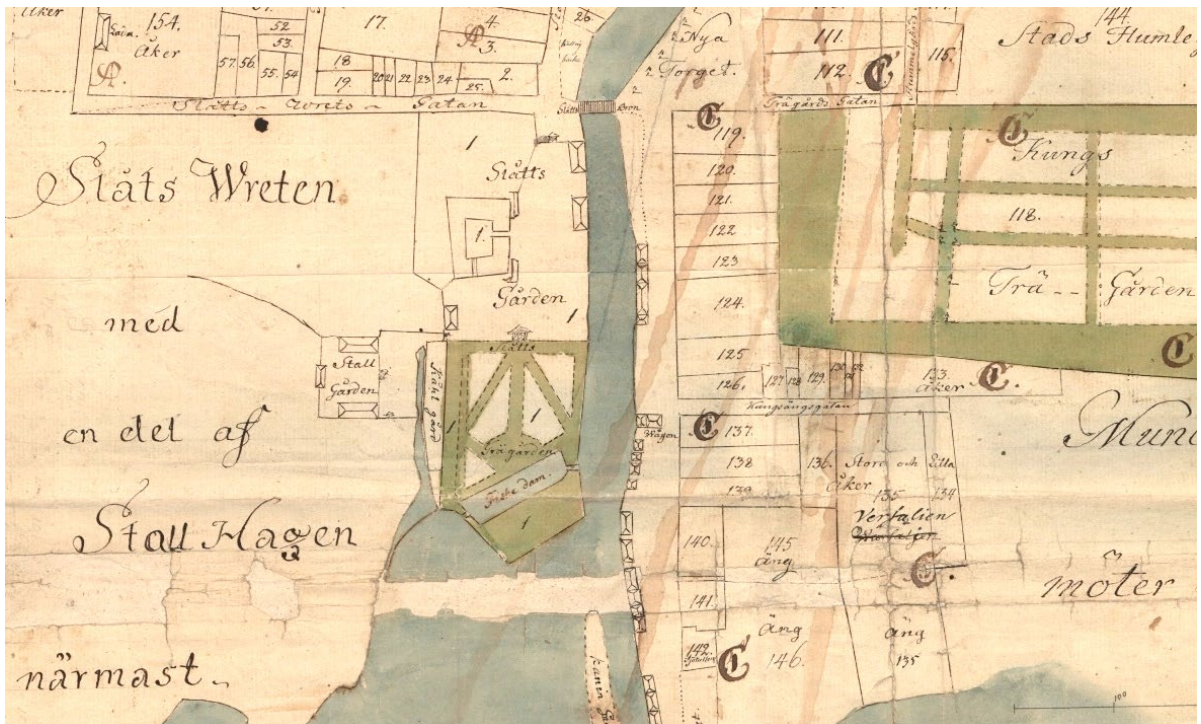
Figur 9 Detalj av karta över Västerås stad 1784. Här syns den färdigställda trädgården med sin gäsfot och ruddamm. Trädgården är inbågad och i norr finns en port mellan trädgården och slottets borggård. Innanför porten finns en liten öppen plats, där vägarna tar sin början. Vid ruddammen mynnar mittaxeln i en bågformig plats. Väster om borggården ligger en kålgård och stallgården. Därefter tar Stallhagen vid. Kartan är transporterad från 1751 års karta. LM

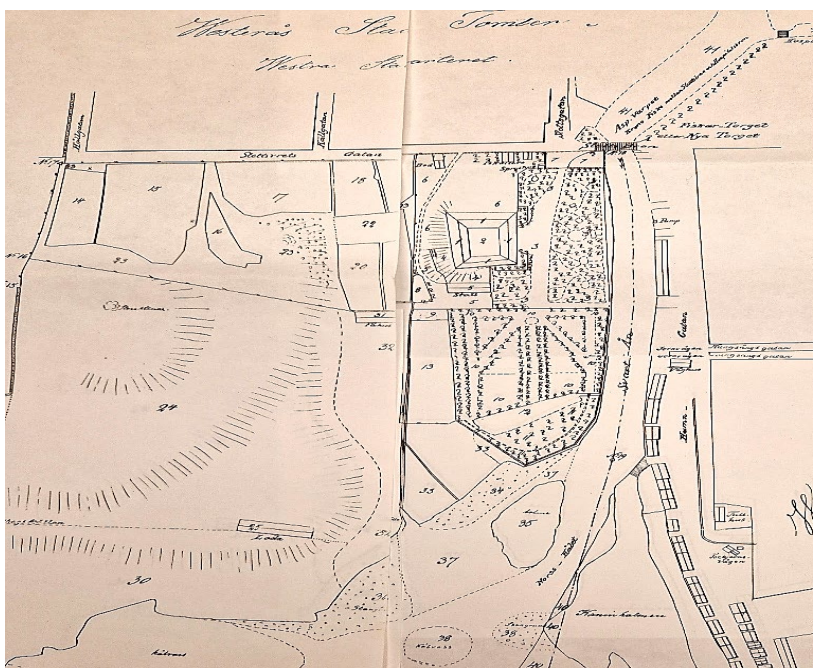
Figur 10 Renritning av S. P. Nordstedts karta från 1849–1850. 9. En sovgård 10. Slottsträdgården 11. Promenadplats deri 12. Fiskdamm 13. Källand 24. Stallhagen, nyttjas til betesmark, högländ, stenig mark, beväxt här och der med små buskar 25. En gammal tobakslada 30. I Stallhagen, högländ, ojämn stenig mark, tunt beväxt med små buskar 31. Ett Fäbus af träd 32. I stallhagen, jämnländare mark 33. D:o lägländ mark 34. Tillballning i sjön, ännu mycket låg 35. D:o, något högre 37. Mycket grund vassbotten af sjöstranden hvilken är nära at uplandas. Västmanlands läns museum.

Även Slottsträdgården i söder förändrades, även om den övergripande strukturen behölls. På kartan från 1850 (figur 9) är den halvcirkelformade platsen direkt norr om ruddammen borta och i stället leder alléerna ända fram till vattnet. Samtliga kvarter kantas av träd. I norra delen av trädgården, där gåsfotens alléer tar sin början, syns en rundel som inte finns på äldre kartor. Den rektangulära odlingsytan till vänster om trädgården är fortfarande kålgård. Mellan slottet och trädgården syns det nyuppförda stallet som fortfarande finns kvar. Kartan visar också den romantiska promenadpark som anlades öster om slottet 30 år tidigare. En mindre promenadpark har nu också anlagts direkt söder om ruddammen i Slottsträdgården. Gångsystemet i denna lilla promenadpark är enligt kartan mycket enkelt och inte alls böljande som i många andra parker från den här tiden. Den går helt enkelt i en båge som i stora drag följer parkens form. Direkt söder om slottsträdgården finns ett par områden markerade i gråblått vilka beskrivs som ”mycket grund vassbotten af stranden hvilnen är nära at uplandas”. Det var alltså tidigare sjöbotten som genom uppgrävning var på väg att hamna ovanför vattenytan.

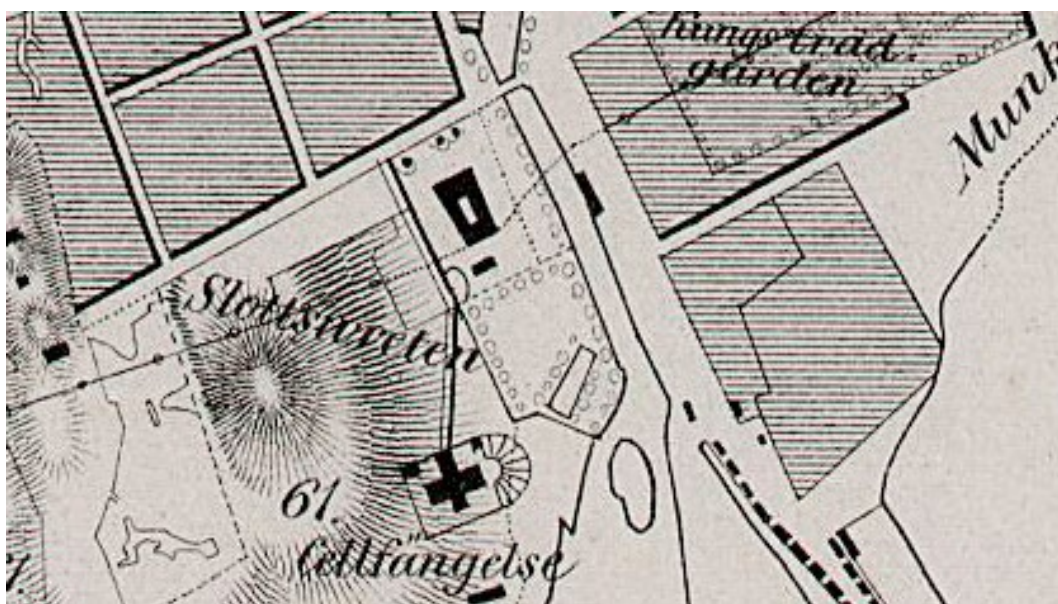
Figur 11 Karta från 1854, stadsplan som visar hur stadens expansion alltmer börjar påverka området kring slottet. Sydväst om Slottsträdgården syns cellfängelset som började byggas samma år och stod färdigt 1857 med en tillfartsväg från Skepparbacken. Västmanlands läns museum.

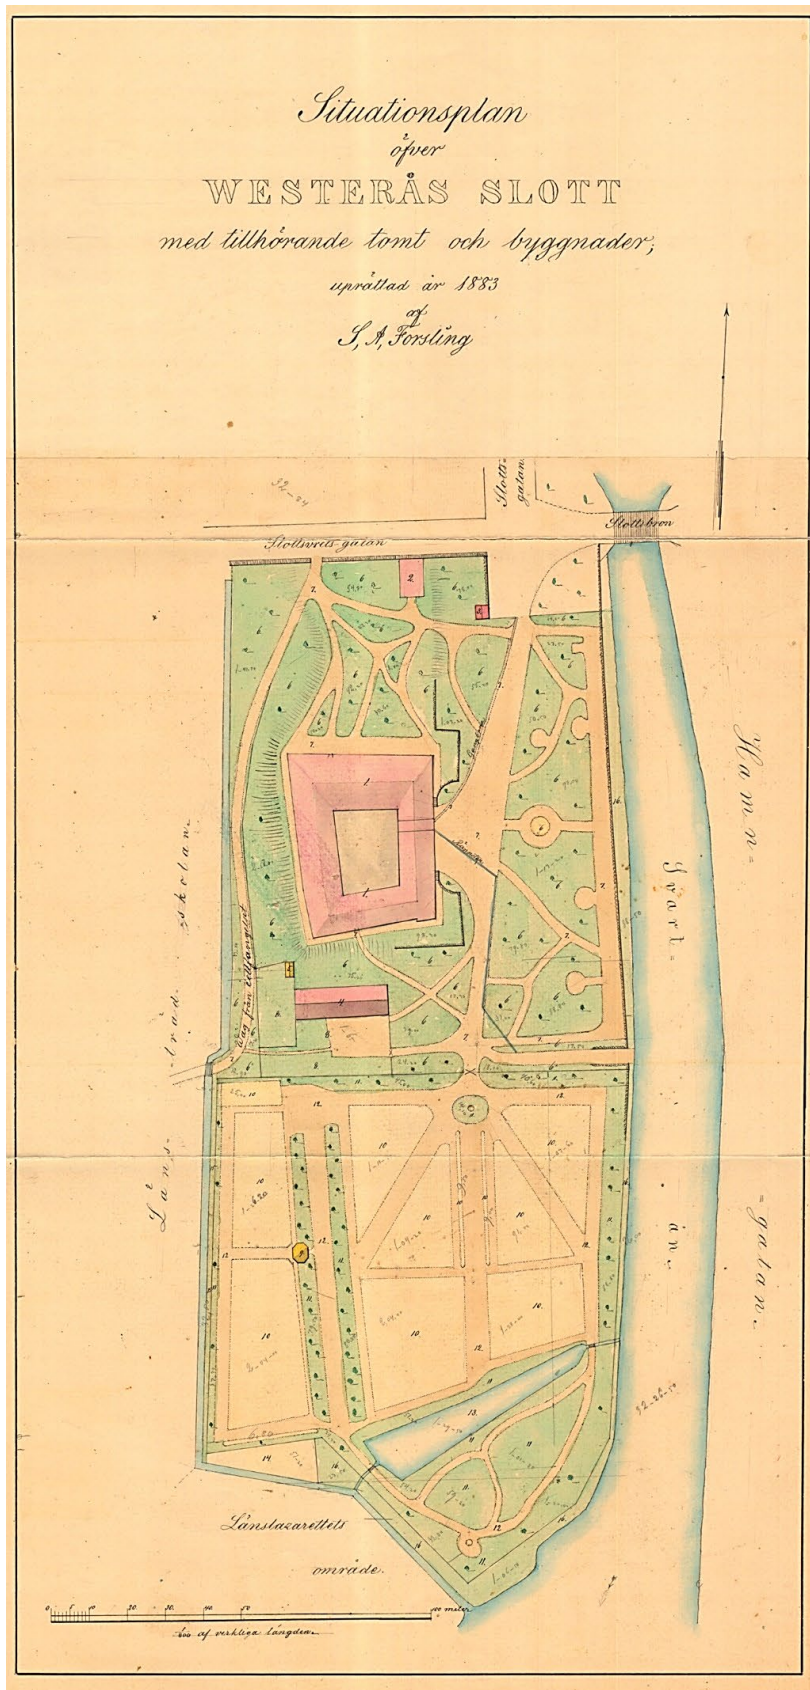
Figur 12 Karta från 1883. Själva slottet omges av en romantisk park. Gångsystemet i parkområdet söder om ruddammen är tydligt redoriserat. I söder syns en liten platsbildning. Området väster om Slottsträdgården anges som "Länsträdskolan" och i sydväst ligger länslasarettets område.

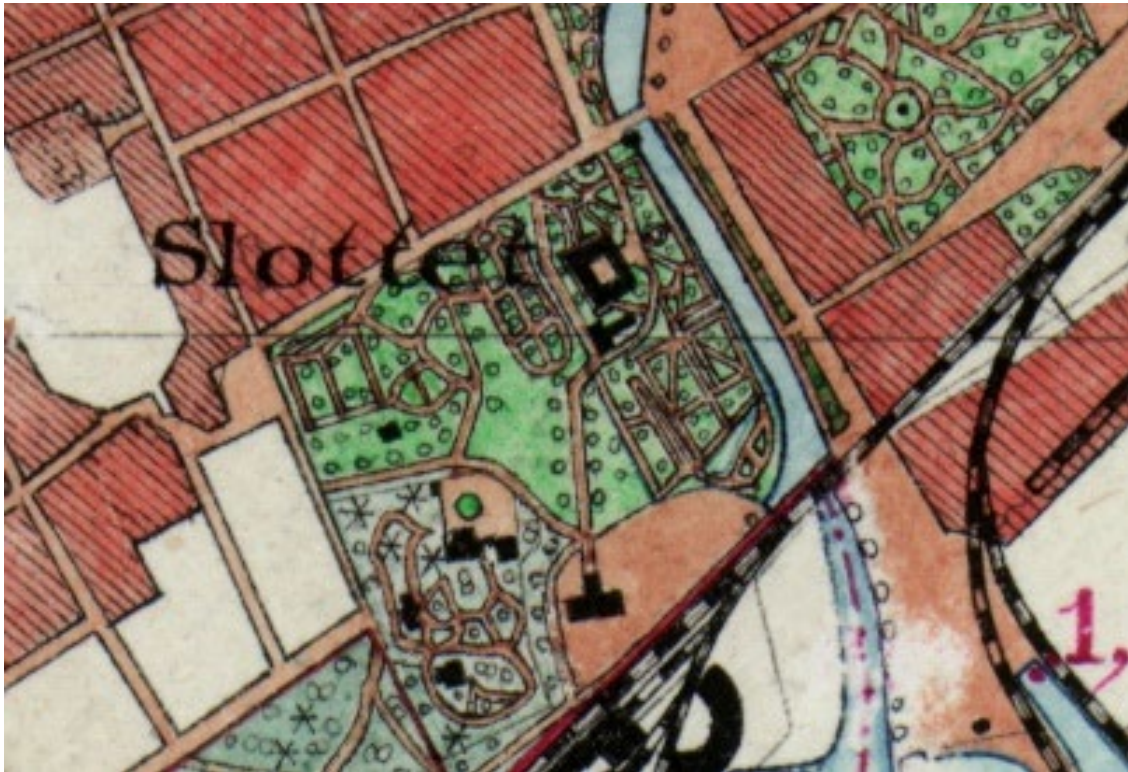
Figur 13 På Häradsekonomska kartan från 1905 syns Slottsträdgården med ruddamm och senare promenadpark. Även slottet är inbäddat i en promenadpark med slingrande gångar. Väster om slottet ligger Hushållningssällskapets trädgårdsanläggning. Från slottet leder en allé ned mot cellfängelset och väster om fängelset ligger länslasarettet omgivet av en parkanläggning. Järnvägen som byggdes ungefär 30 år tidigare har skurit av Slottsträdgården från kontakten med Mälaren. Västmanlands läns museum.

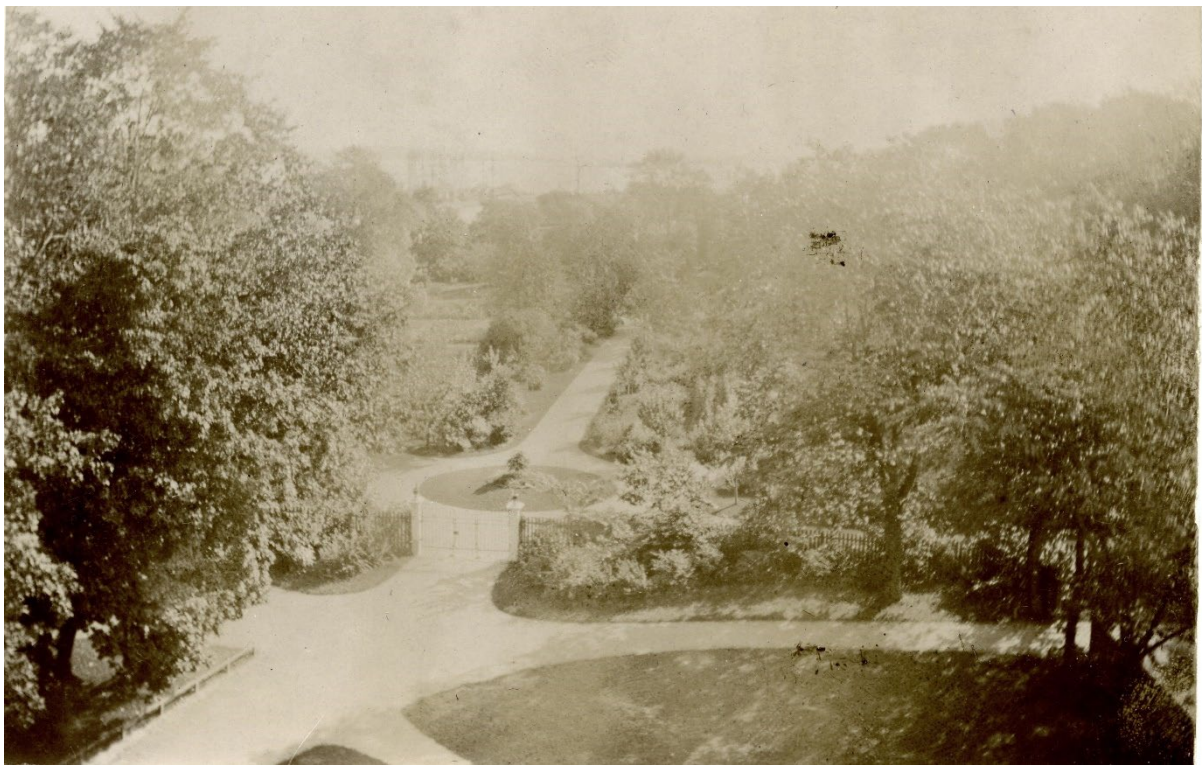
Figur 14 1800-talet senare del. Fotografi från norr som visar den norra delen av Slottsträdgården med rundeln som syns på kartor från 1800-talet. I mitten finns en blomsterplantering. Trädgården omgärdas av ett spjälstaket av trä. Entrén till trädgården utgörs av smidesgrindar uppbågade på vita grindstolpar krönte med knoppar. Längs kvarterens sidor växer långa rader av fruktträd. Vlm-E 7297, Västmanlands läns museum.

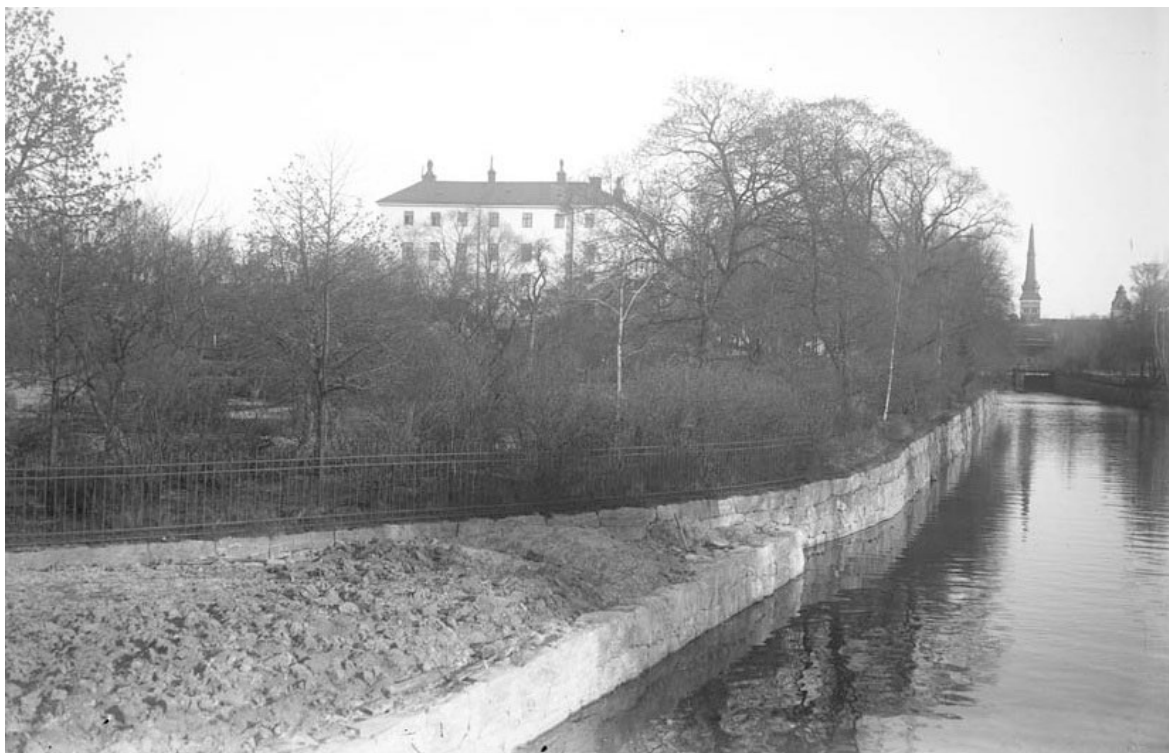
Figur 15 Foto av Slotsträdgården från sydost 1920. Trädgården avgränsas med ett smidesstaket. En ny rak kajskoning har byggts söder om den gamla svängda. Foto: Ernst Blom, Vlm-Blom 429 Västmanlands läns museum.

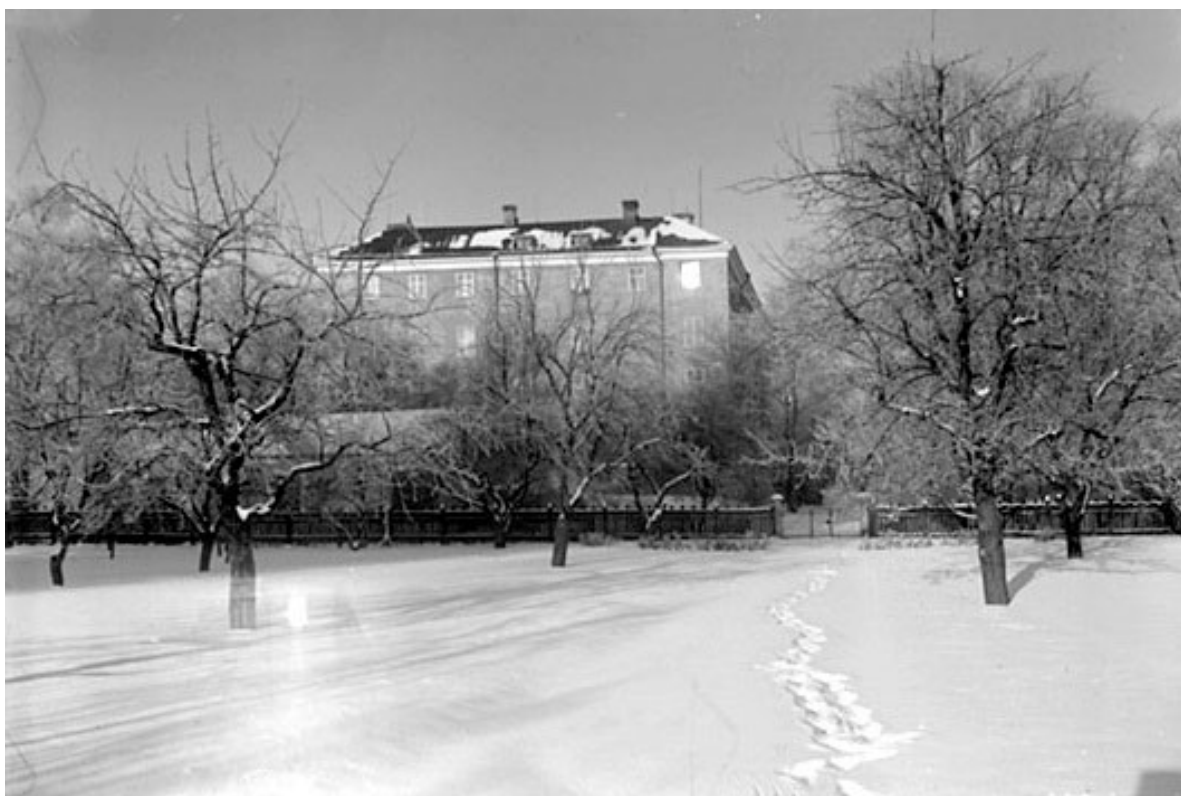
Figur 16 Foto som visar den övre delen av Slotsträdgården vintertid 1920. Trädgården är rikligt planterad med fruktträd. Grinden i norra delen finns kvar. Foto: Ernst Blom, Vlm-Blom 699, Västmanlands läns museum.

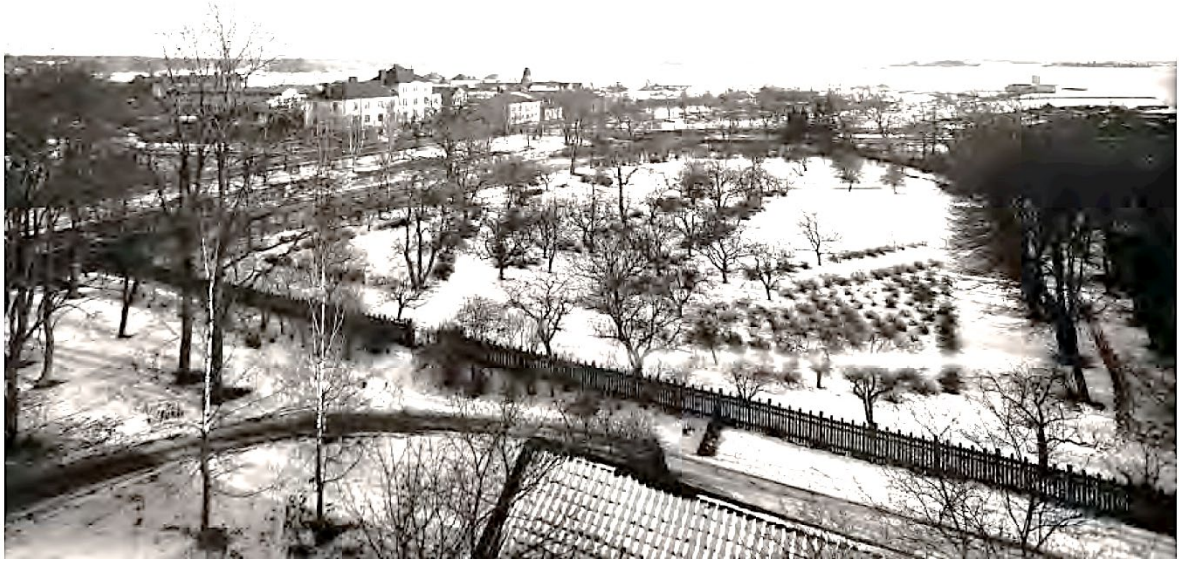
Figur 17 Foto från slottet mot trädgården en vinterdag på 1920-talet. Här syns fruktträden i rabatten längs staketet och längs gångarna i gäsfoten. Några av fruktträden i den borte delen av mittaxeln finns kvar än idag. Längs kvarterens ytterkanter växer buskar, förmodligen bärbuskar. Det triangelformade kvarteret till höger i bild är planterat med rader av buskar, som bör vara vinbär eller krusbär. Längst till höger i bild syns de parkträd som fortfarande fanns kvar när trädgårdsarkitekten Walter Bauer gjorde en uppmätning av trädgården 1961. Foto: okänd, Västmanlands läns museum.

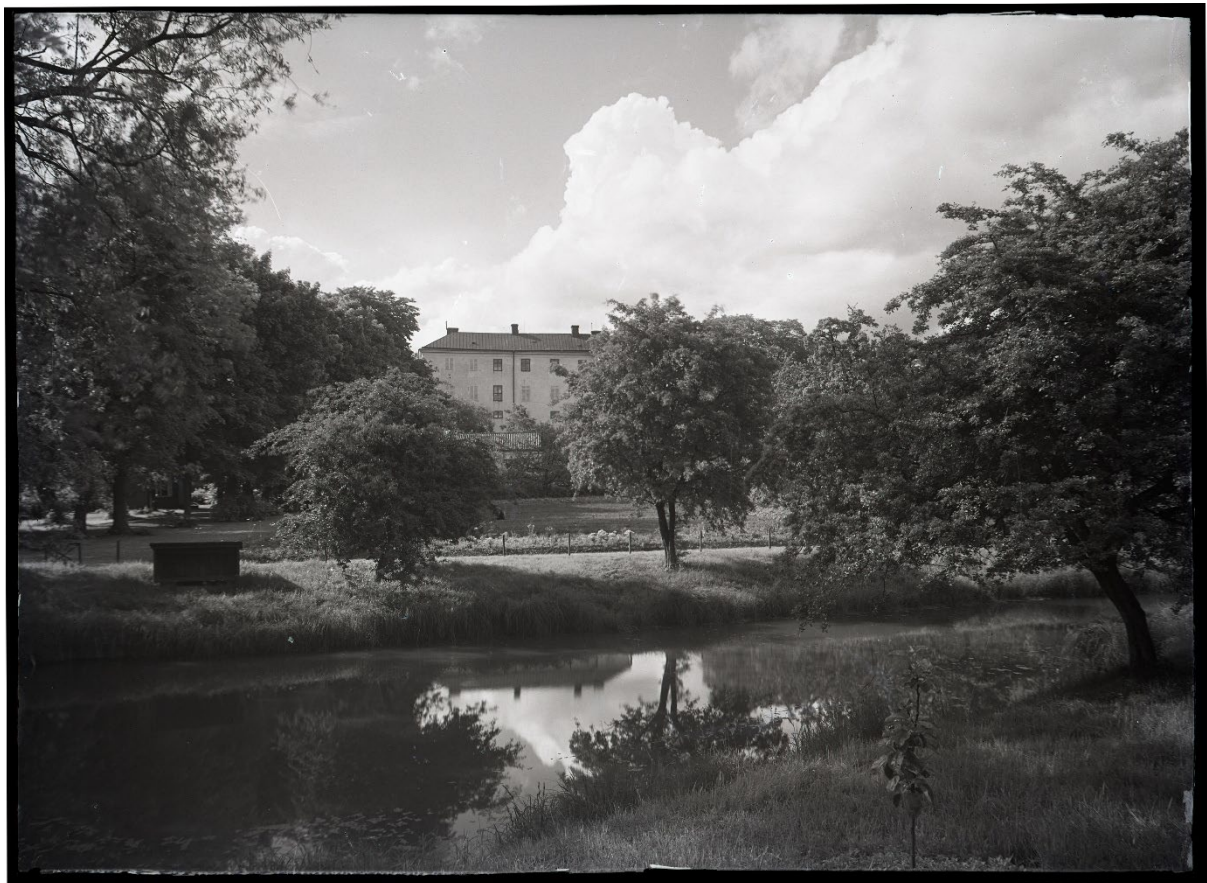
Figur 18 Ruddammen fotograferad från söder 1920/25. Här är växtligheten runt dammen betydligt glesare än idag och längs dammens kanter växer fruktträd. Lägg märke till hur bögt gräset är i slänten mot dammen. Inne bland träden till vänster skymtar lustbuset. Längre bak syns perennrabatterna längs den östvästliga gångvägen och som är redovisade på Walter Bauers uppmätning från 1961. Foto: Ernst Blom, Vlm-Blom 700, Västmanlands läns museum.

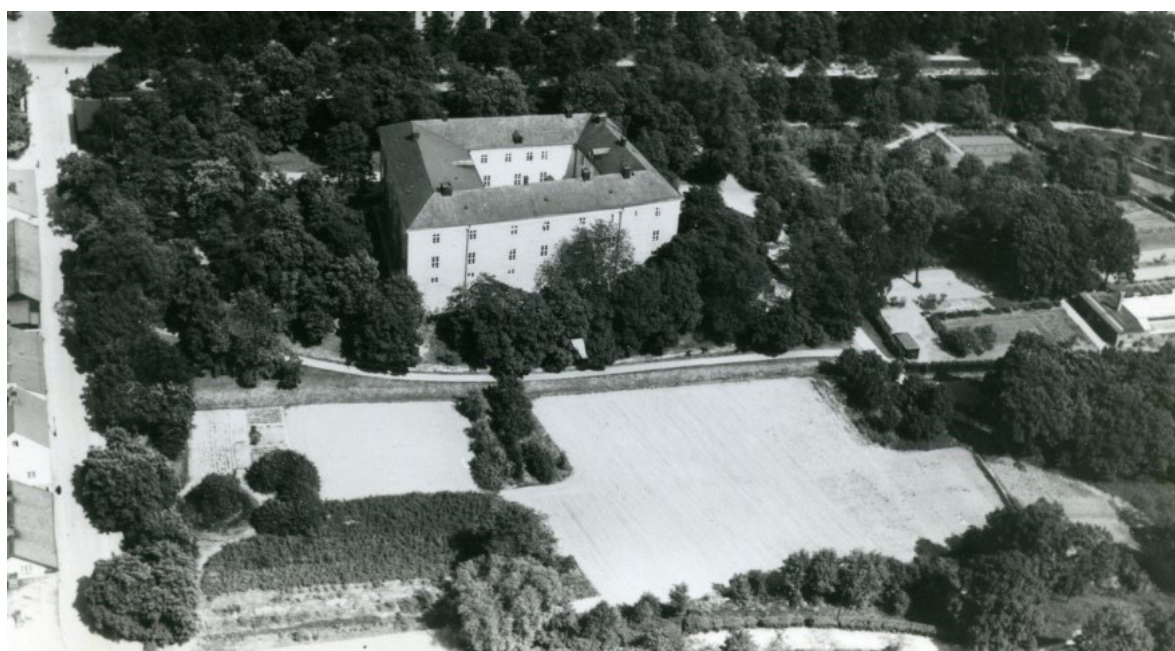
Figur 19 Flygfoto som visar delar av Slottsträdgården från väster 1941. Stora delar av trädgården är uppödlad med köksväxter. Till höger i bild syns växthusanläggningen och strax innanför den en grupp med lövträd, där landshövdingens trädgårdspaviljong står. Foto: Ahrenbergs flyg, Vlm-B 103212–5, Västmanlands läns museum.

Flygfotografier från 1941 visar Slottsträdgården efter upprustningen. De centrala och östra delarna tas upp av Hårlemans trädgårdsanläggning med sitt gåsfootsmotiv. Söder om ruddammen tar promenadparken med sina slingrande gångar vid. Den västra delen tas upp av nyttoodlingar med odlingsland och växthus.

I ett förslag till åtgärder från 1943 tas reparationer av en trädgårdspaviljong upp. Det bör vara landshövdingens trädgårdspaviljong, som syns på kartan från 1883 och nämns i handlingar från samma år. På flygbilden från 1940 syns att paviljongen var omgiven av höga träd. Enligt åtgärdsförslaget skulle hängrännor och stuprör på paviljongen tas bort, utom vid entrén där stuprör och hängränna i stället skulle kompletteras. Utvändiga plåtarbeten som tak, hängränna med stuprör och fönsterbleck skulle omstrykas med oljefärg. Utvändiga snickerier skulle målas om med oljefärg. Vilka kulörer som skulle användas anges inte. Även reparation och tjärning av en träbro tas upp i åtgärdsförslaget, vilket innebär att bron som föreslogs 1938 verkligen hade byggts. Från den här tiden började Västerås parkförvaltning sköta slottsparken på Länsstyrelsens bekostnad.

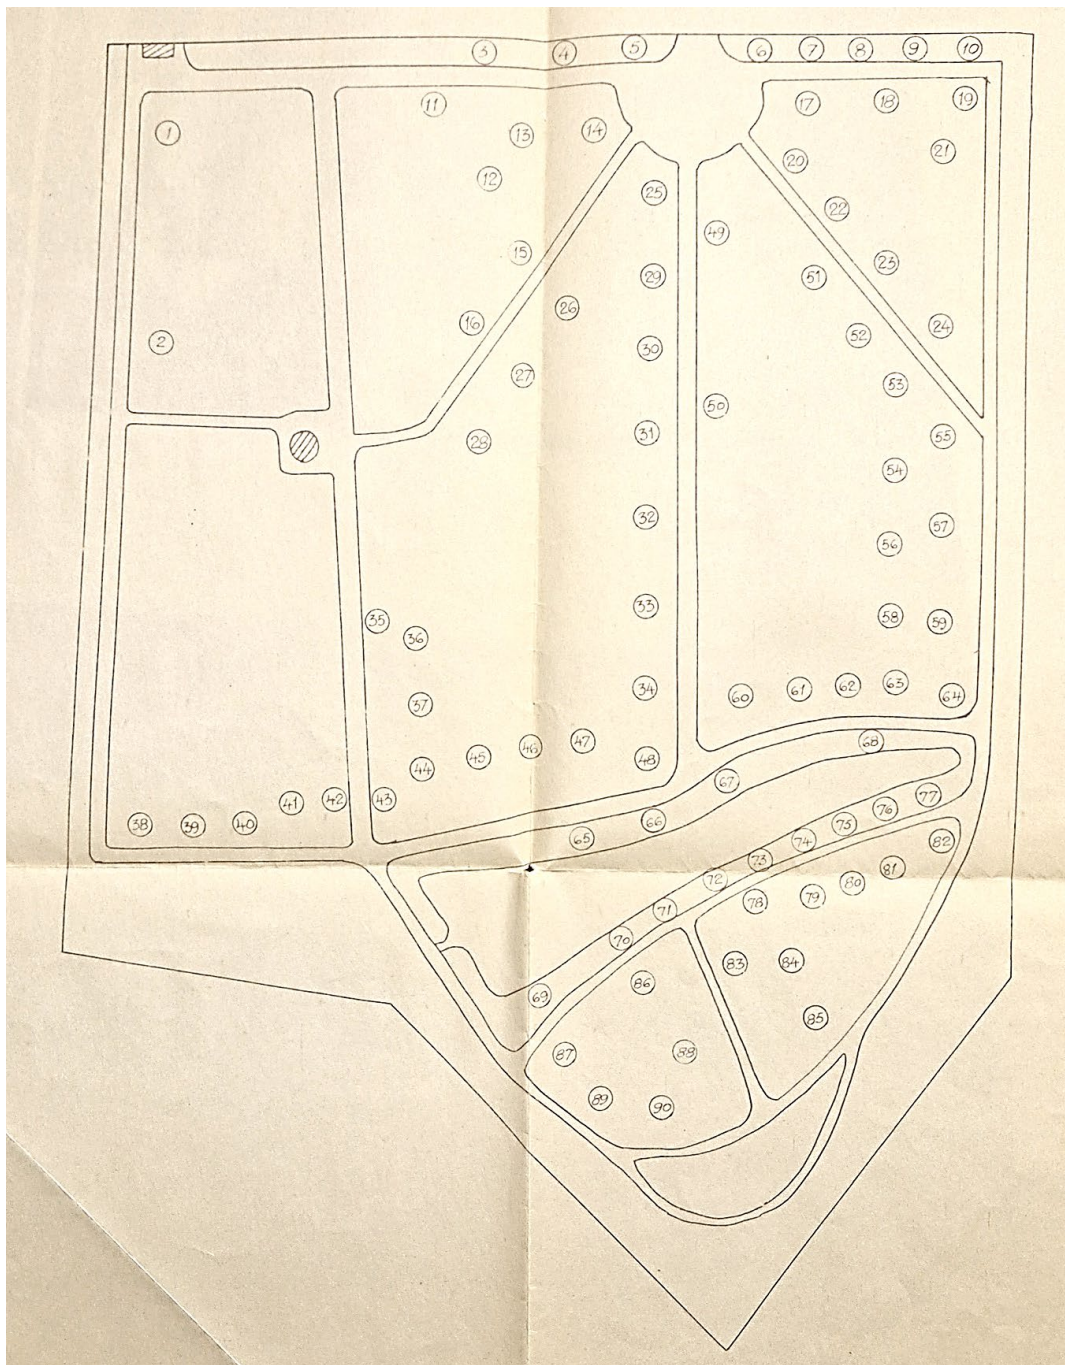
Figur 20 En inventering av samtliga fruktträd gjordes 1947, vilket ger ovärderliga uppgifter om vilka sorter av äpple, päron, plummon och körsbär som odlades i Slottsträdgården vid den tiden. Några av dessa träd finns kvar än i dag och kan sortbestämmas med hjälp av ritningen under perioden de bär frukt. Västerås stadsarkiv.

Figur 21 Karta till föregående figur. Västerås stadsarkin.

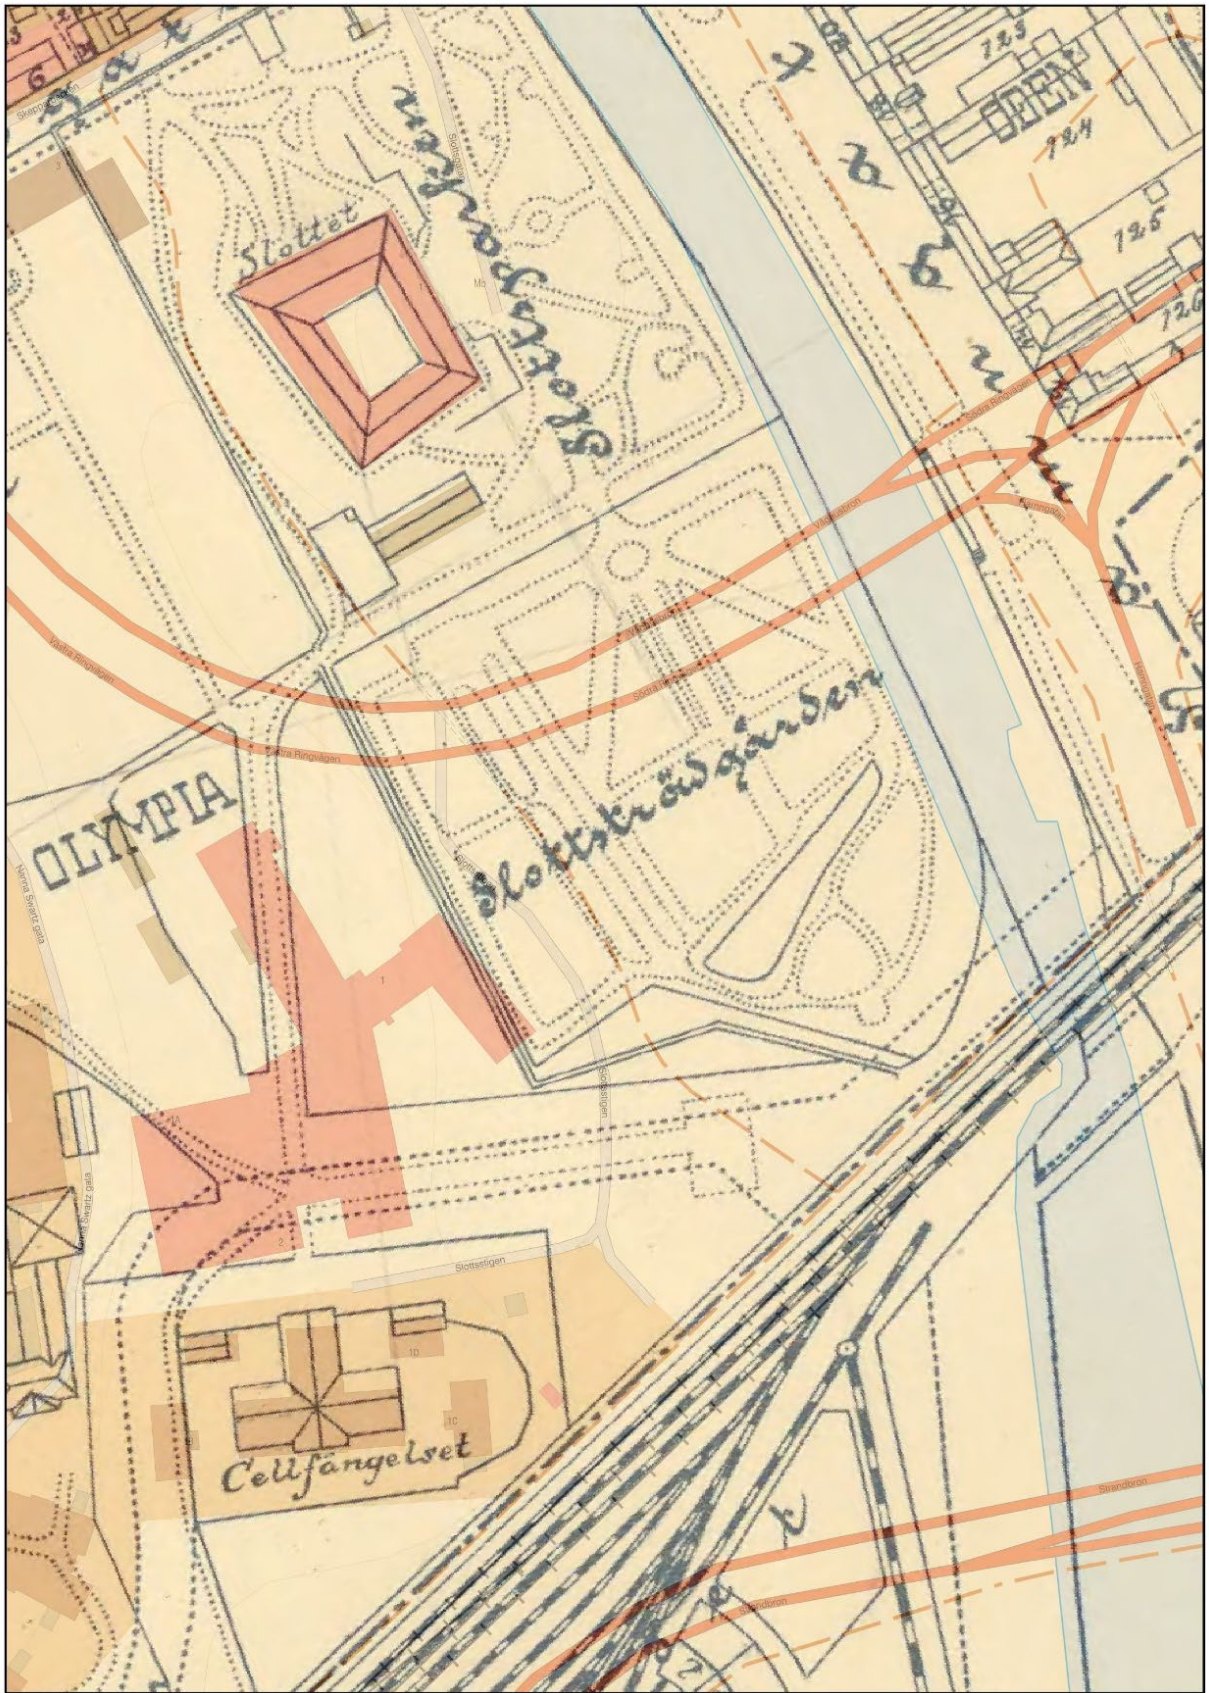
Figur 22 Kartöverlägg med karta från 1912 samt kommunala bakgrundskartan (linjeskikt) och på topografiska webbkartan, skala 1:1500.

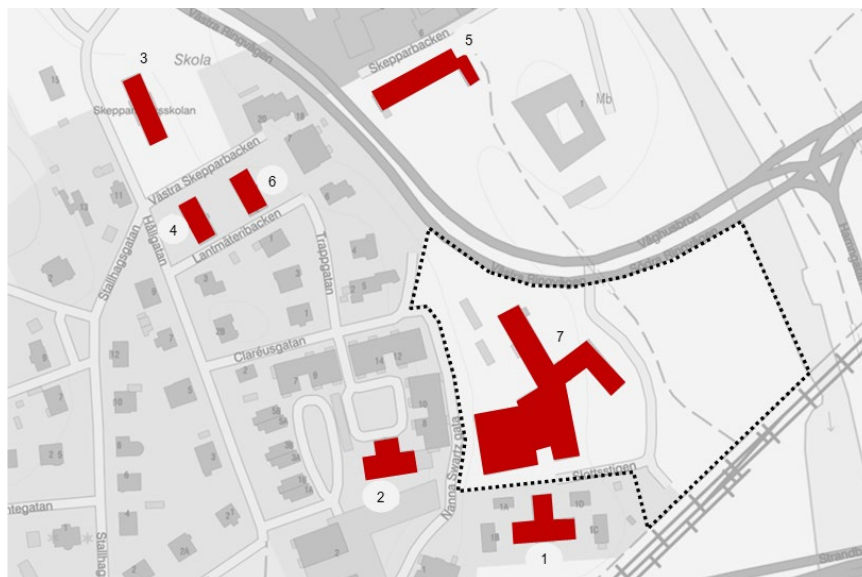
- 1 Länsfängelset 1857
- 2 Lasarett 1867
- 3 Skolan 1879
- 4 Lantmäteriet 1936
- 5 Landsstadshus 1939
- 6 Landstingets kanslihus 1950
- 7 Landstatshus 1961

Figur 24 Institutions- och förvaltningsbyggnader i och i närheten av utredningsområdet.

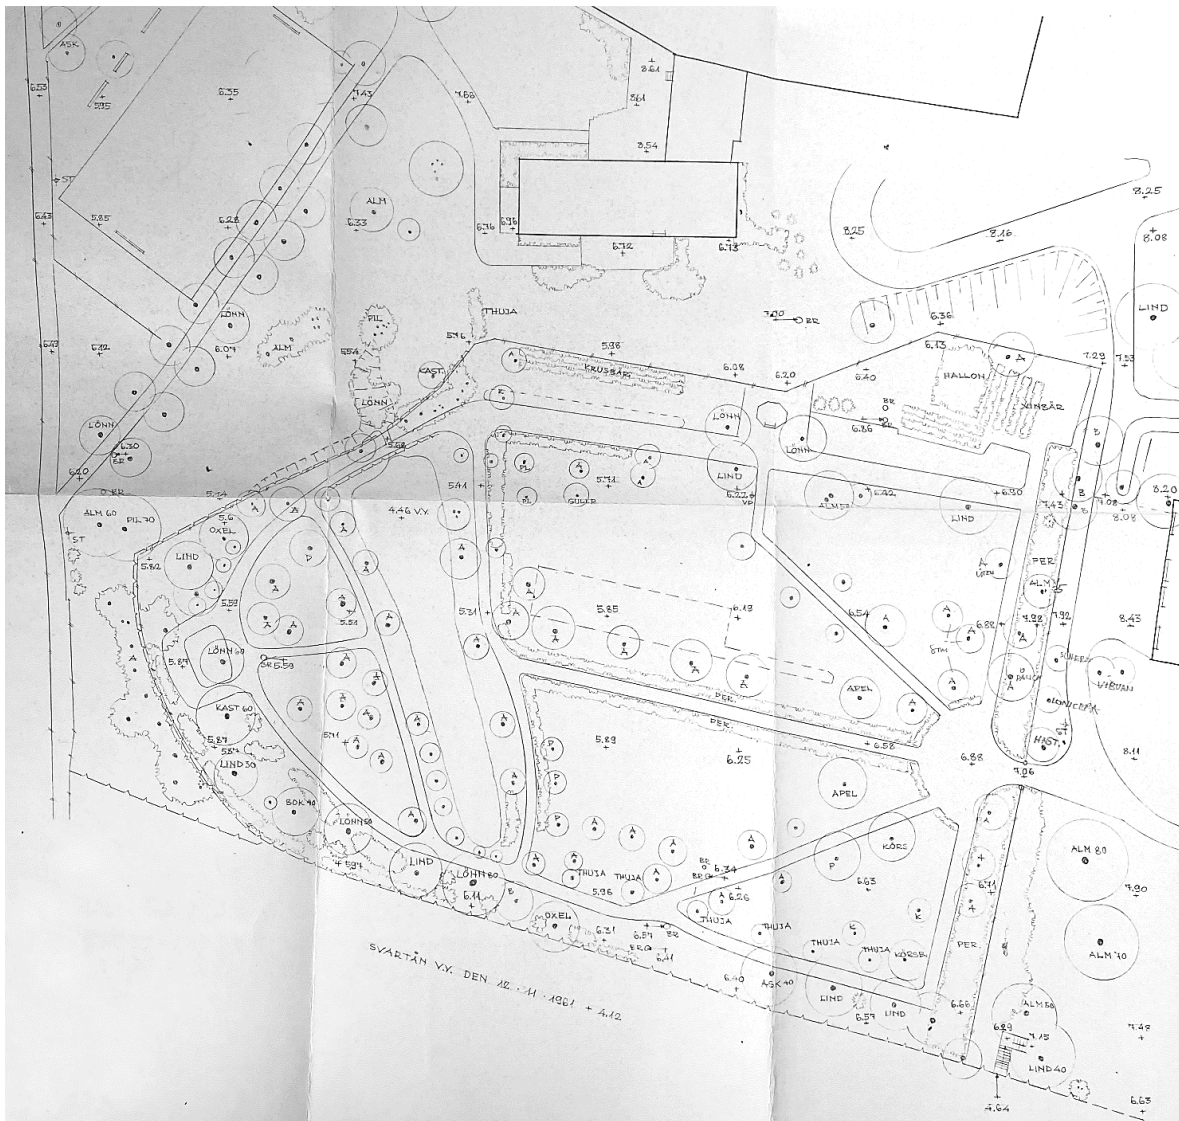
Figur 26 Trädgårdsarkitekten Walter Bauer gjorde en uppmätning av Slottsträdgården 1961. Kartan ger en utförlig bild av Slottsträdgårdens övergripande struktur och innehåll i mitten av 1900-talet, kort innan den nya ringleden dras rakt igenom trädgården. Härlemans trädgårdsanläggning är fortfarande välbevarad med sina kvarter. Många av fruktträden finns fortfarande kvar. Rundeln vid entrén till parken i norr är borta. Promenadparken söder om ruddammen har ett slingrande gångsystem med två stora gräsytor och en platsbildning i söder. Väster om Härlemans trädgård ligger köksträdgården med krusbärsbuskar och hallon. Trädgårdspaviljongen som omtalas på 1880-talet och 1930-talet finns kvar. I söder och längs östra sidan utgörs trädbeståndet av parkträd. VLM

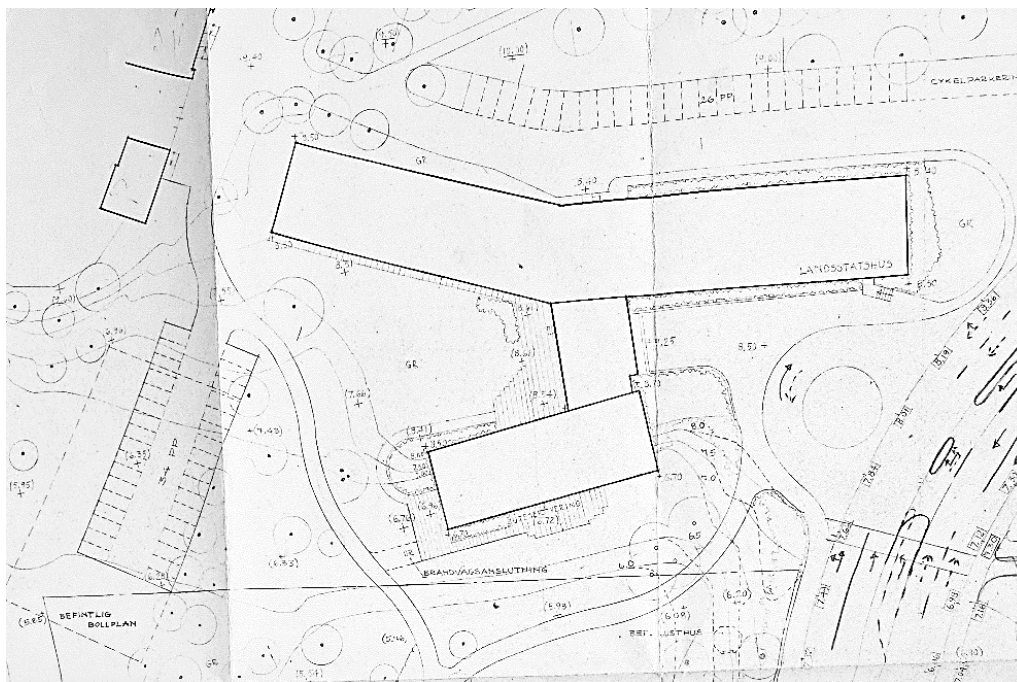
Figur 27 Walter Bauers förslag till gestaltning av marken kring Länsstyrelsen nya byggnad från 1962.

Vid en jämförelse med ortofotot från 1970 samt dagens utseende blir det tydligt att marken kring Länsstyrelsen i stora drag gestaltades enligt Walter Bauers förslag. Buskplanteringarna kring entrén anlades, men är idag till viss del kompletterade med andra växter. Uteserveringen vid östra byggnadskroppens östra långsida fick utformningen på ritningen, däremot sträcker den sig inte runt byggnadens södra gavel. I stället drogs en gångväg förbi. Inte heller det ovala buskaget, som gångvägen var tänkt att leda runt, anlades. Vistelseytan mellan byggnaderna, fick den utformning som syns på ritningen nedan. Även buskaget som illustreras på ritningen syns på ortofotot. Längs den västra långans östra fasad lades betongplattor som på ritningen. De båda parkeringsytorna i söder och väster anlades också. Vad som skiljer sig åt är framför allt området kring ringleden och entrén, som inte blev lika formstarkt som på ritningen. Rondellen utfördes inte utan det blev i stället en öppen yta. Den halvcirkelformade gräsytan som omges av en gång på ritningen blev inte heller verklighet.

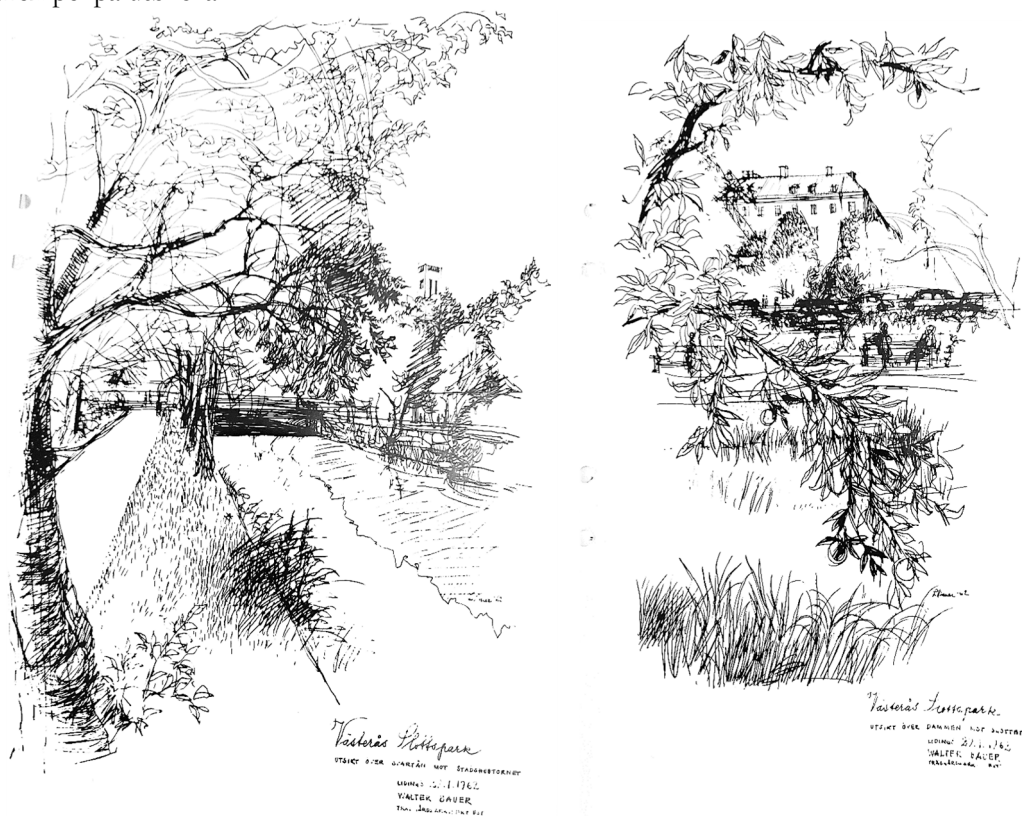
Figur 29 Två teckningar av Lisa Bauer som visar exempel på de utblickar mot monumentalbyggnader som Walter Bauer vill uppnå. Västmanlands läns museum.

Walter Bauers förslag till omgestaltning från 1962 innebär en förenkling av den befintliga trädgården. I Västmanlands museums arkiv finns så väl förslagsritningen som en PM som beskriver arbetet. Bauers mål är att behålla något av anläggningens ”intima privatbetonade prägel”. Han menar att det kan uppnås genom att bevara dammen med ”sin speciella vegetation” och att spara befintliga lövträd och fruktträd där de inte behöver fällas för att kunna dra fram den nya leden. För att avgränsa Slottsträdgården mot ringleden föreslår han buskage. Han vill också skapa utsiktspunkter mot slottet, landstatshuset (Länsstyrelsen) och stadshuset, med byggnaderna inramade av grönska och spegelbilder i dammens vatten. Walter Bauers fru Lisa Bauer, som ofta illustrerade hans förslag, har gjort två teckningar som visar exempel på utblickar.
