Slottsträdgården 2

Kulturmiljöanalys

Slottsträdgården 2
Västerås kommun
Västmanlands län

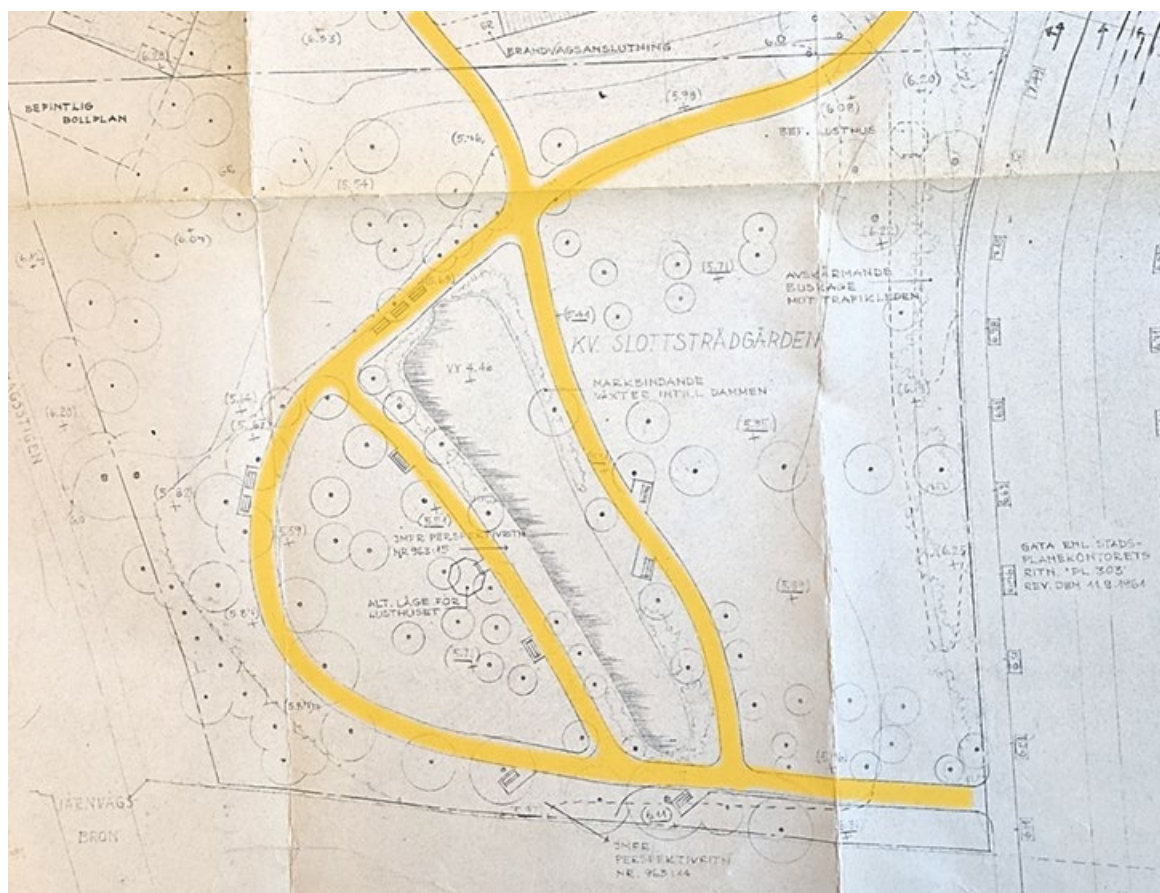
Figur 30 Walter Bauers förslag till omgestaltning från 1962. Han arbetade in äldre stigar i sitt förslag. Gångsystemet är gulmarkerat för tydlighet. Västerås stadsarkiv.

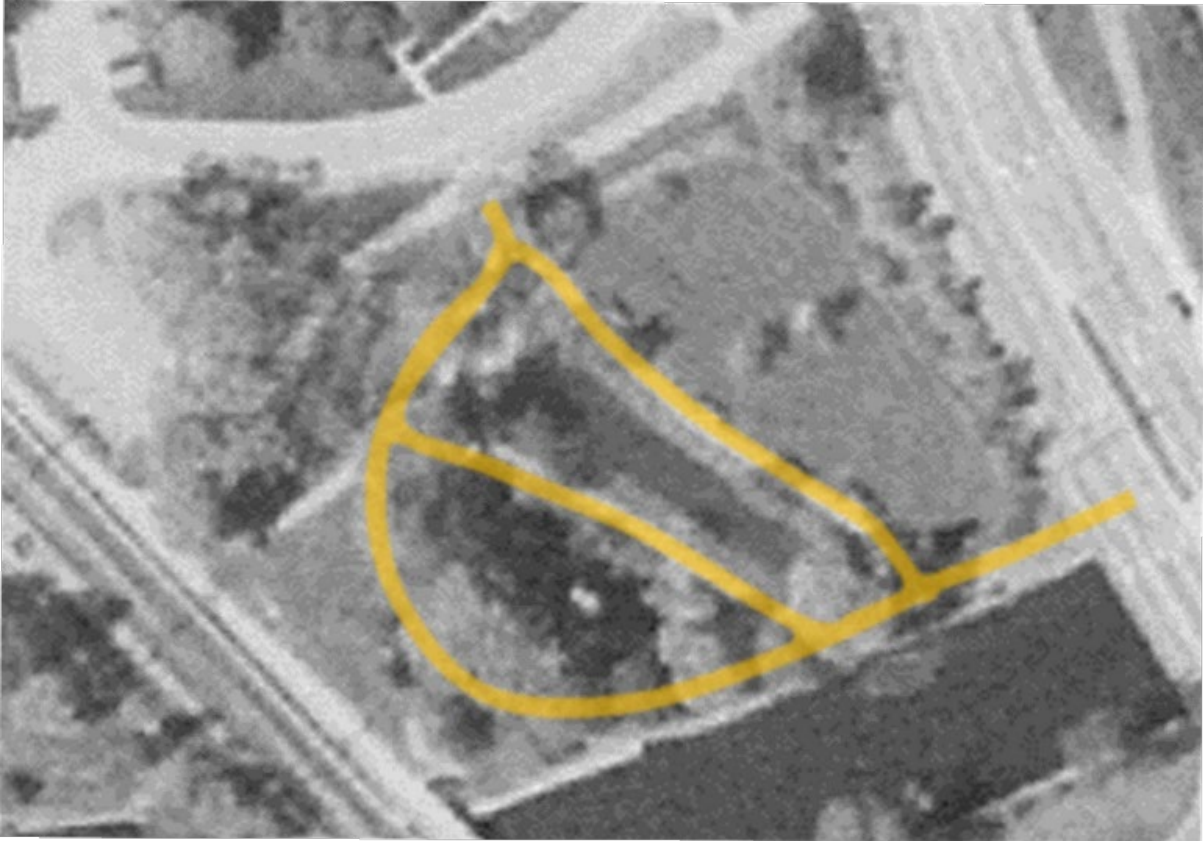
Figur 31 Ortofoto från 1975. Delar av Bauers förslag till gångstigar som blev anlagda. En körväg och en gång- och cykelväg tillkom mellan Länsstyrelsens byggnad och slottsparken. Lantmäteriet

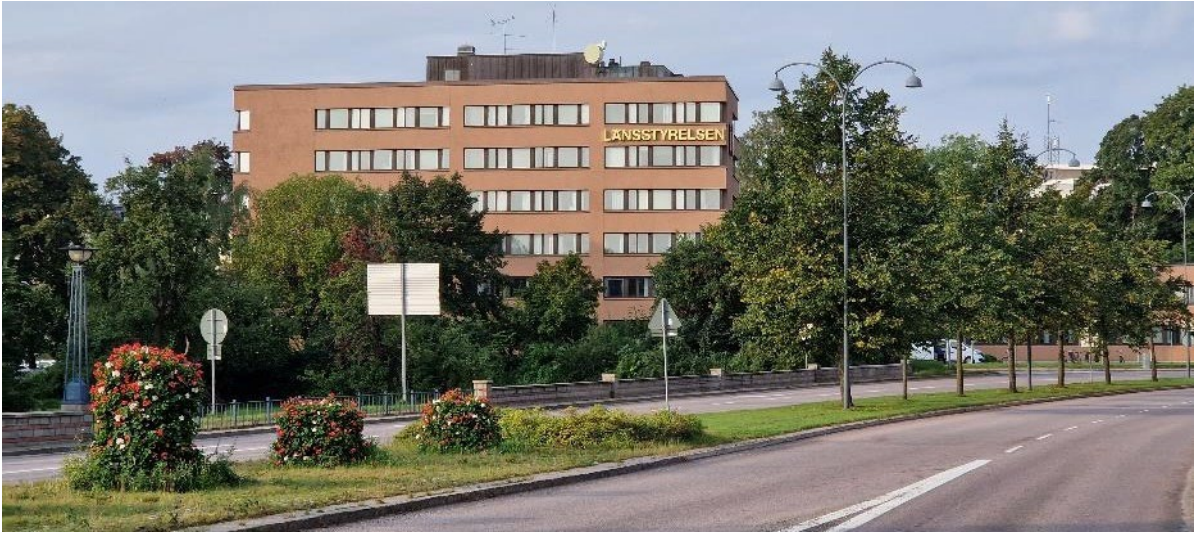
Figur 32 Vy mot A-buset från Ringvägen i höjd med Våghusbron.

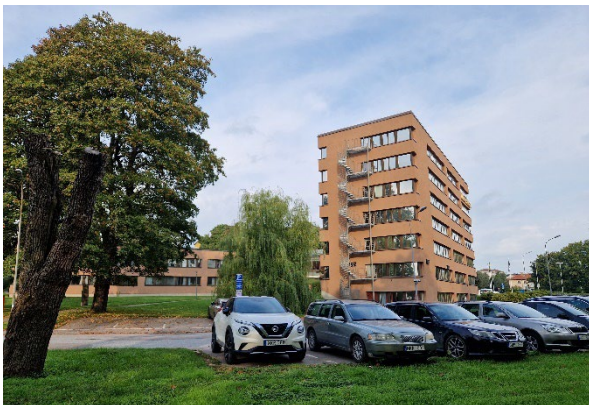
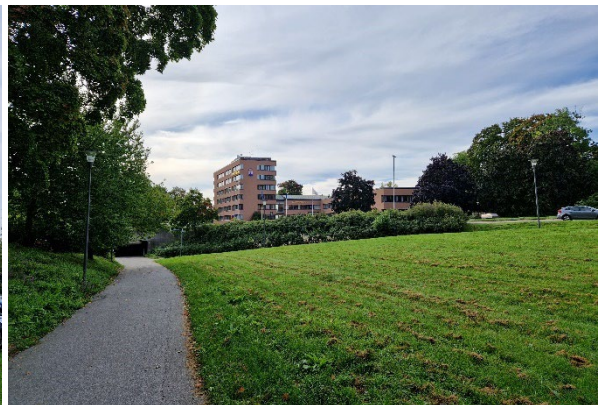
Figur 33 Vy från den i söder passerande gång- och cykelväg samt järnväg. Vy från gångstråk från slottsreten väster om slottet.

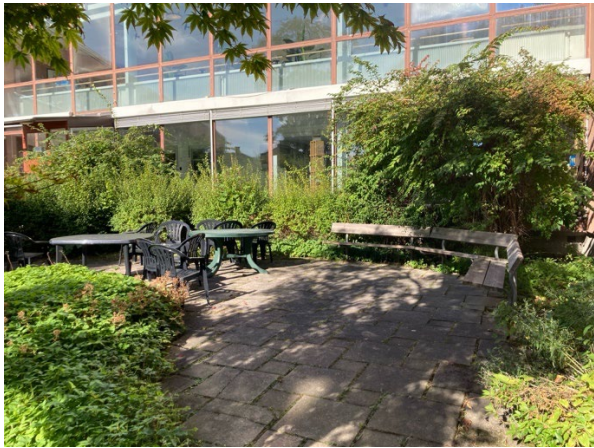
Figur 34 a: Vistelseyta med markbeläggning av betongplattor.

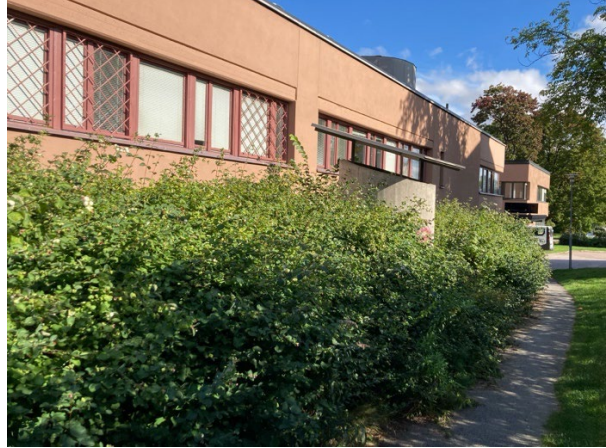
b: Friväxande buskage av snöbär.

Inom området finns fasta parkbänkar, vissa omgivna av friväxande buskage. Mot väster avgränsas området av friväxande buskage av bland annat snöbär, smultronschersmin, trubbhagtorn, gullkornell, måbär och äpple. Även uppslag av ask, lönn och alm förekommer. Mot norr avgränsar en gångväg och ringleden. Mot öster avgränsas området av Svartån. Här är strandkanten stenskodd med sprängsten lagd i kallmursteknik. Mot söder avslutas området av en asfalterad gång- och cykelbana samt järnvägen.

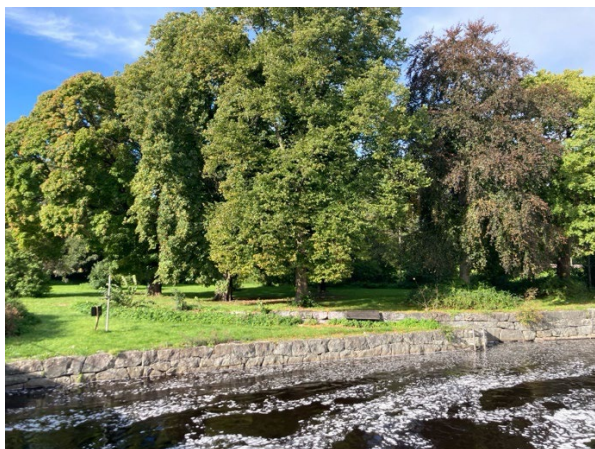
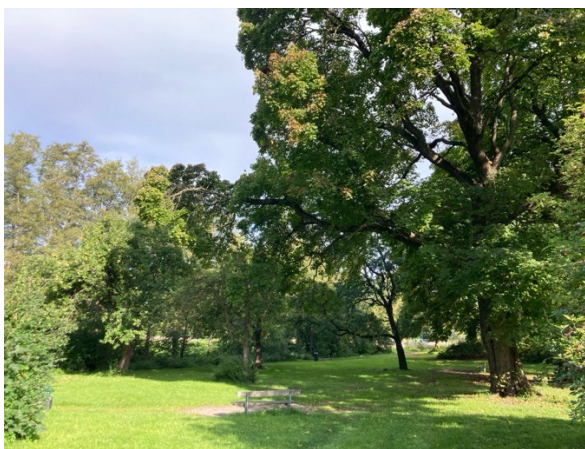
Figur 35 a: Slottsträdgården från sydväst med strandskoning och parkträd. b: Promenadparken med äldre fruktträd och en eventuellt ursprunglig lönn.

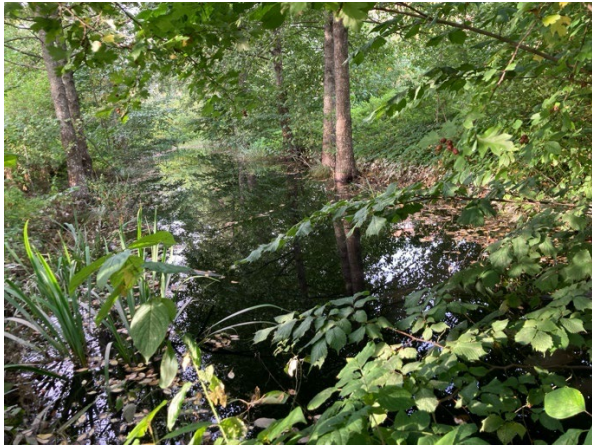
Figur 36 a: Ruddammen från väster.

- Ruddammen är känslig för förändring och bör vårdas för sin fortlevnad. Dess utformning och sträckning ska bevaras.
- Promenadparken söder om ruddammen är relativt känslig för förändring och bör restaureras utifrån historiska källor.

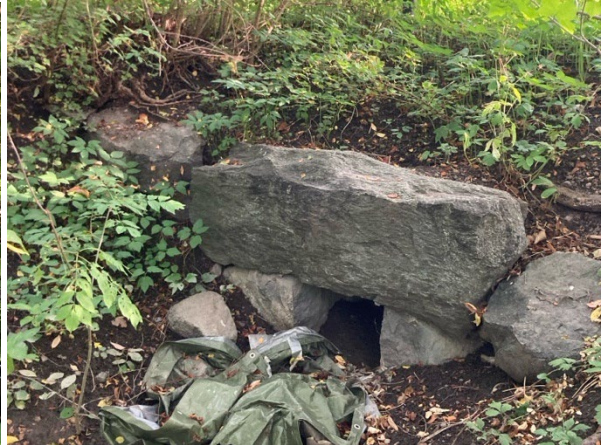
b: Ruddammens inlopp i öster.

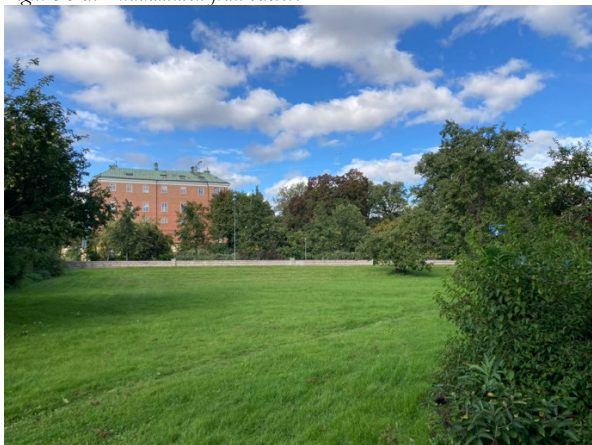
Figur 37 a: Området mellan ruddammen och ringleden.

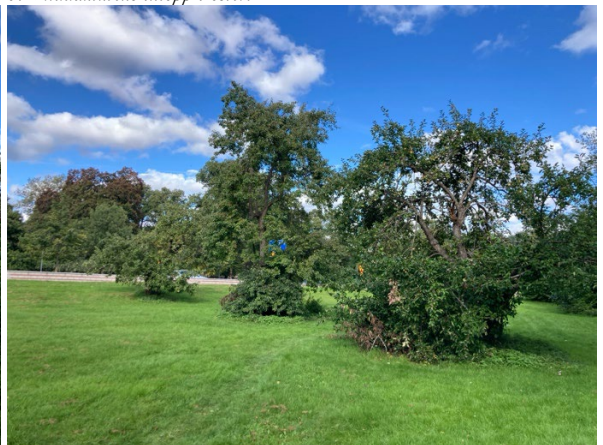
b: De tre fruktträd som markerar den tidigare mittaxeln norr om ruddammen.

- Området norr del, norr om ruddammen, är kraftigt förändrat och har krympt i storlek. Den ursprungliga gestaltningen går inte att återskapa. Nya parkanläggningar är möjliga inom norra delen om de görs med hänsyn till de kulturhistoriska värdena och efter att lämpliga arkeologiska undersökningar utretts.

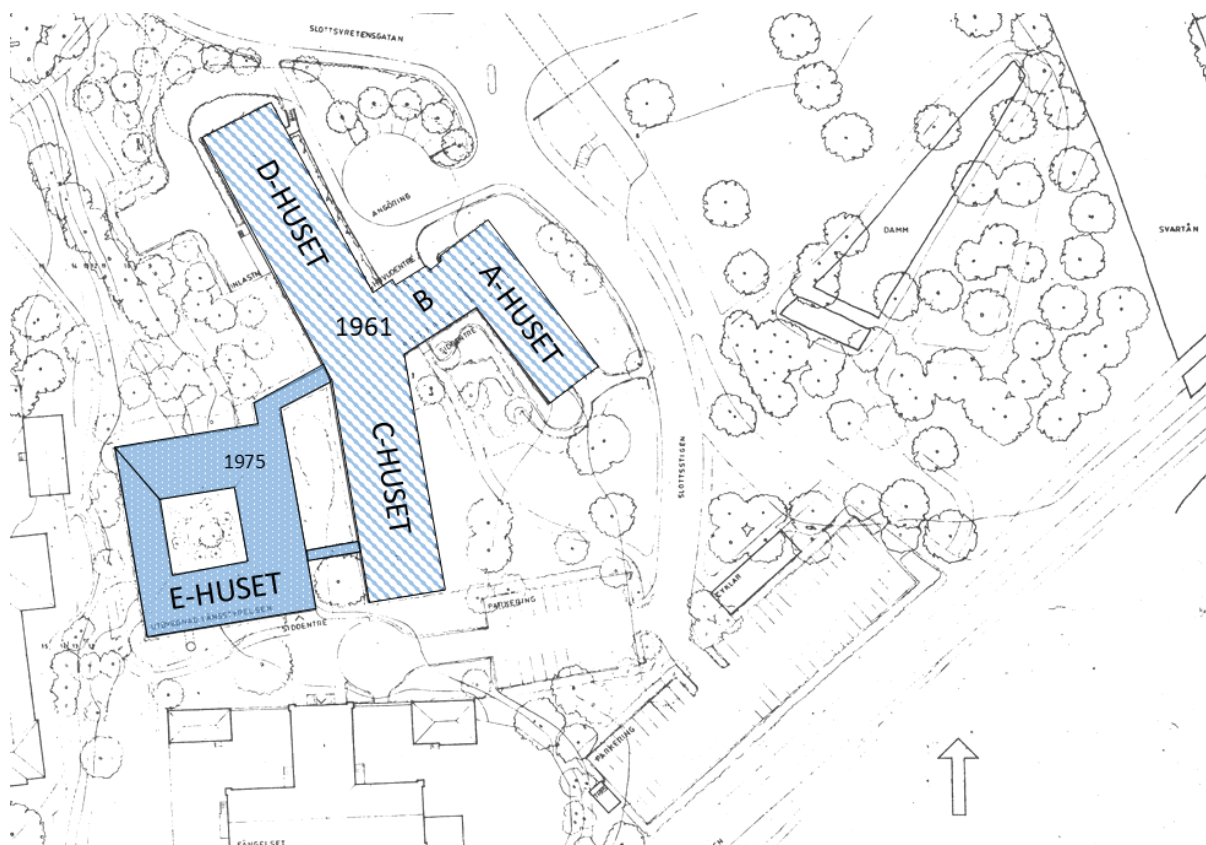
Figur 38 Länsstyrelsens byggnad från 1961 i skrafferat blått, tillbyggnad från 1975 i prickad blå.

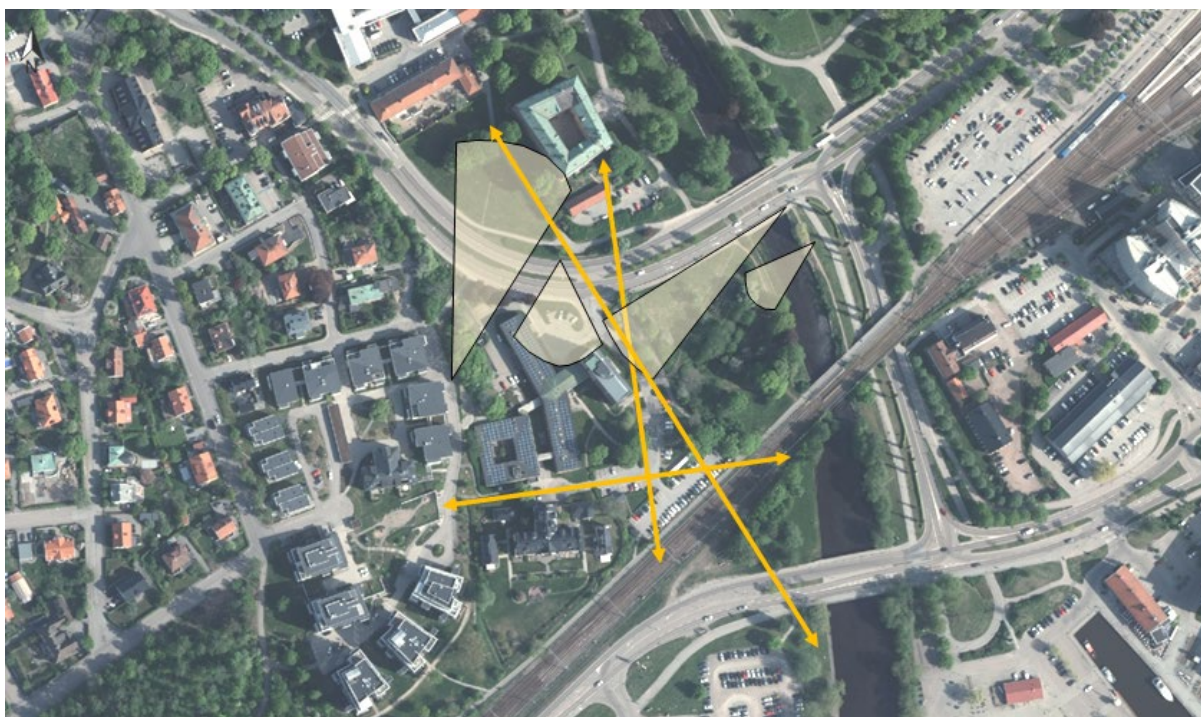
Figur 39 Viktiga siktlinjer och vyer.

- Vyn från slottet/Ringvägen mot byggnadens norra fasad/entré är viktig.
- Vyn från Nanna Swartz gata mot slottet bör beaktas vid eventuella tillbyggnader på gård.
- Vyn mot A-huset från Våghusbron/åpartiet är viktig.
- Vyn mot in i parken från åpartiet är viktig.
- Siktlinje mot öster från Nanna Swartz gata förbi Länsstyrelsens byggnad, och f.d. länsfängelset är viktig.
- Siktlinje från slottet mot A-huset och vidare mot Mälaren är viktig.
- Siktlinje från gång- och cykelväg väster om slottet förbi A-huset är viktig.

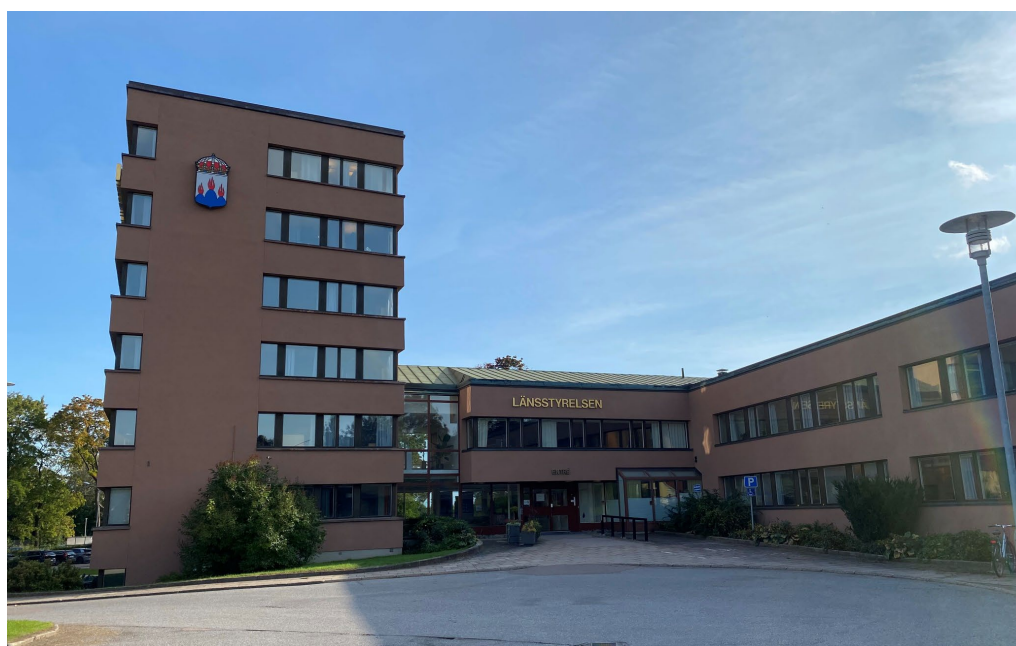
Figur 40 Vyn från slottet/Ringvägen mot byggnadens norra fasad/entré.

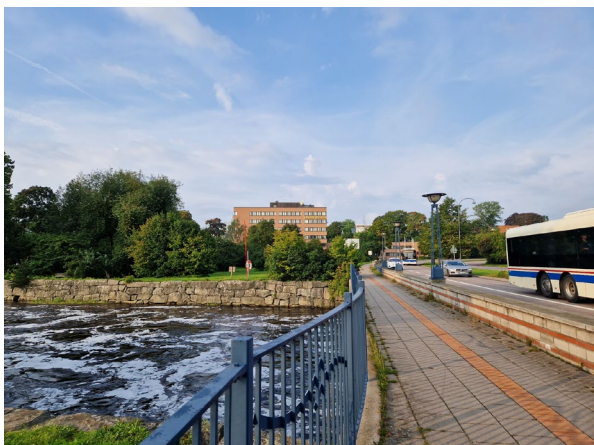
Figur 41 a: Vy från bron och åpartiet.

- A-husets höga byggnadskropp är tydlig och iögonfallande från den förbipasserande Ringvägen, från åstråket, från gång- och cykelstråk söder om byggnaden, från södra sidan av järnvägsspåren, från slottet och dess omgivande gångstråk samt från lasarettshöjden i öster. Denna byggnad bör behålla sina karaktärsdrag. Byggnaden kan byggas på en våning om detta görs med hänsyn till befintliga takbyggnader, till karaktärsdragen samt symmetri och befintliga höjdskillnader mellan byggnaderna bevaras.

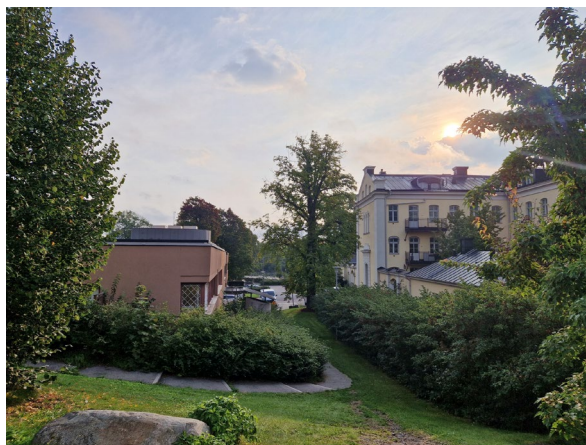
Figur 40 b Siktlinje från Nanna Swartz gata.

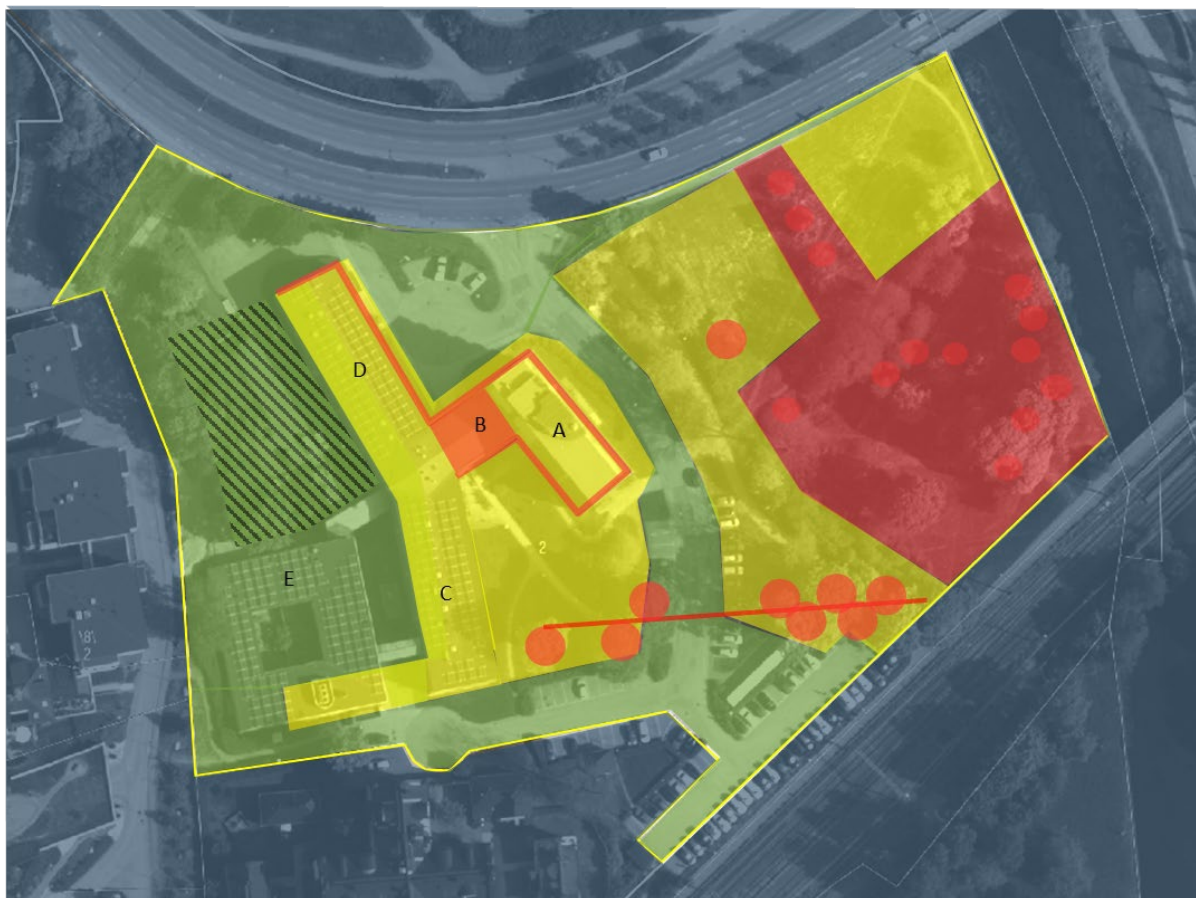
Figur 42 Rött: Dessa områden bör fortsättningsvis bevara dess nuvarande utseende och karaktärsdrag och förändringar ska ske med stor hänsyn till dessa. Gult: Området tål förändring på byggnad och markområde. Dock ska dessa också göras med hänsyn till de befintliga kulturhistoriska värdena. Grönt: Området tål större förändringar så som tillbyggnad, omgestaltningar och förändrat uttryck. Skrafferad yta visar lämplig mark för nybyggnation.

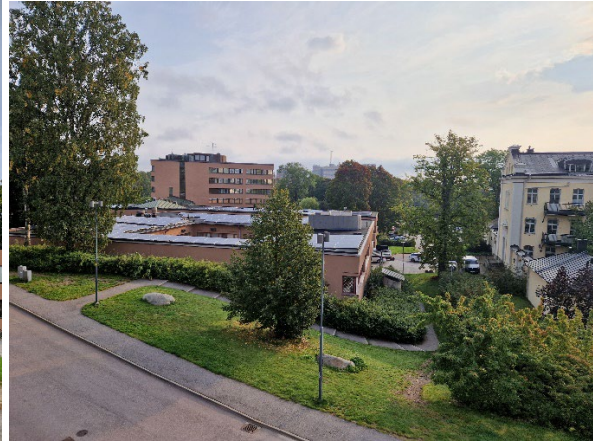
10 b Vy med Nanna Swartzgata i förgrunden och A-buset i bakgrunden. Siktlinjer förbi fängelset bör värnas.

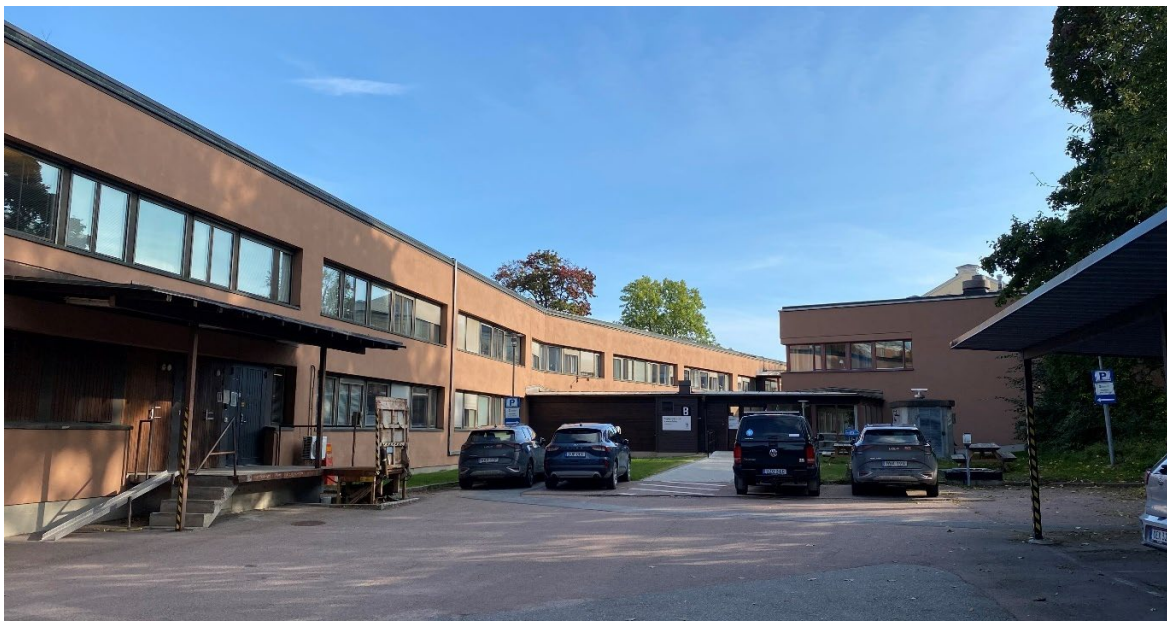
Figur 44 Gården med D-byggnaden till vänster och E-byggnaden fram tål förändringar på grund av sitt skyddade och indragna läge från gatan.

- Vissa fasadförändringar kan tillåtas på delar av byggnaderna om dessa görs med hänsyn till byggnadens ursprungliga karaktär. E-huset samt C- och D-huset mot väster samt gården är ytor och fasader som tål större förändringar i form av fasadändring, till- och påbyggnader.

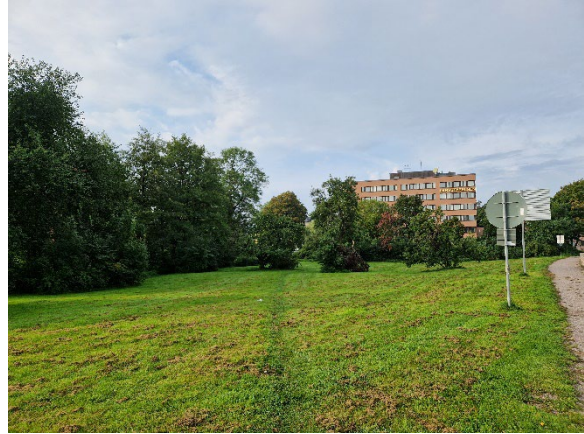
b: Norra delen av slottsträdgården är kraftigt förändrat och har krympt i storlek. Området tål därför förändring med hänsyn till de kulturhistoriska värdena.

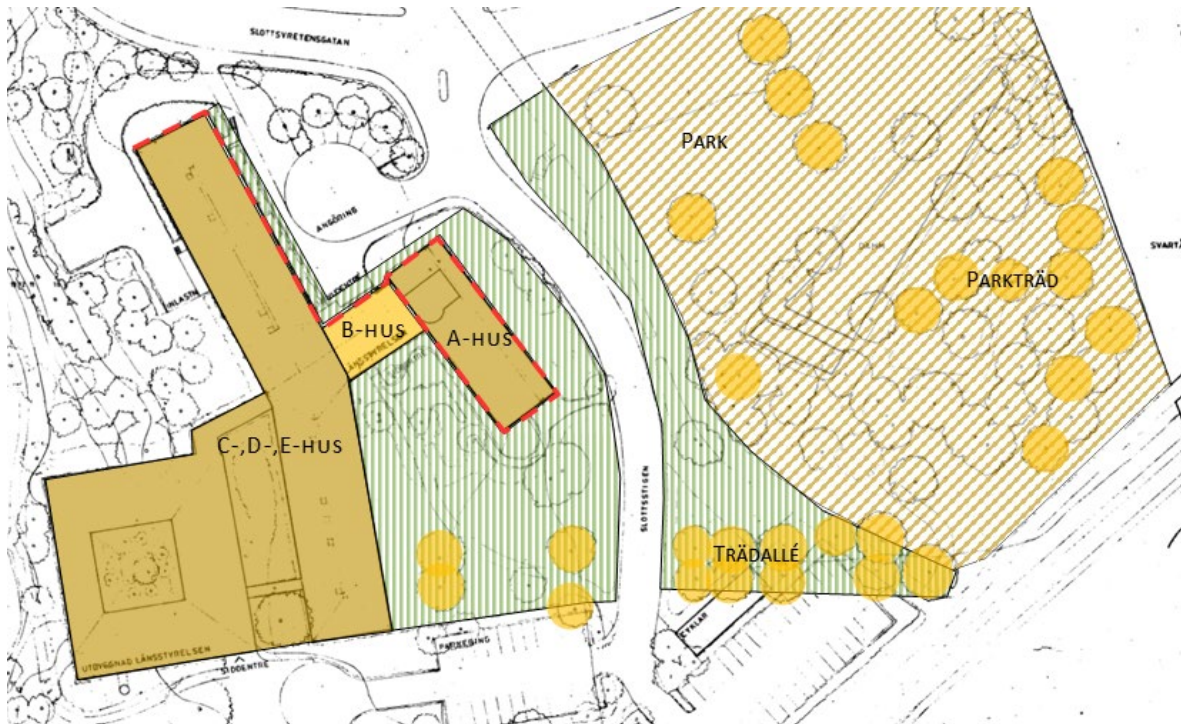
Figur 47 Förslag till skyddsbestämmelser i vidare planläggning. Observera att grundkartan ej stämmer överens med dagens utseende.
